**PROJETO DE REVITALIZAÇÃO DE NASCENTES URBANAS NA  
BACIA HIDROGRÁFICA DO RIBEIRÃO ARRUDAS E DIVULGAÇÃO  
DE PRÁTICAS AMBIENTAIS PARA PROTEÇÃO E CONSERVAÇÃO  
DAS NASCENTES**

**RELATÓRIO FINAL DO PROJETO**

**ATO CONVOCATÓRIO Nº 004/2015  
CONTRATO DE GESTÃO IGAM Nº 002/2012  
CONTRATO Nº 001/2016  
AGOSTO/2017**

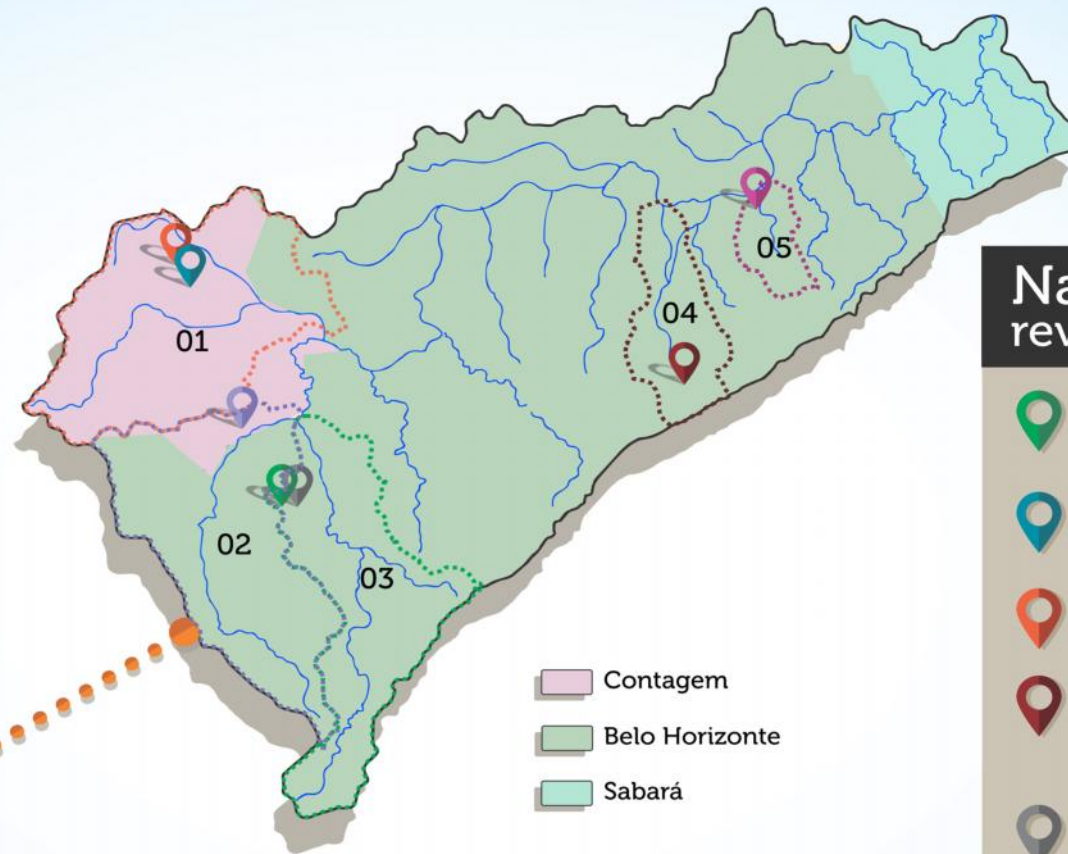
Bacia hidrográfica do rio das Velhas

- 01 - Sub-bacia do córrego Ferrugem
- 02 - Sub-bacia do córrego Jatobá
- 03 - Sub-bacia do córrego Barreiro
- 04 - Sub-bacia do córrego Acaba Mundo
- 05 - Sub-bacia do córrego Cardoso

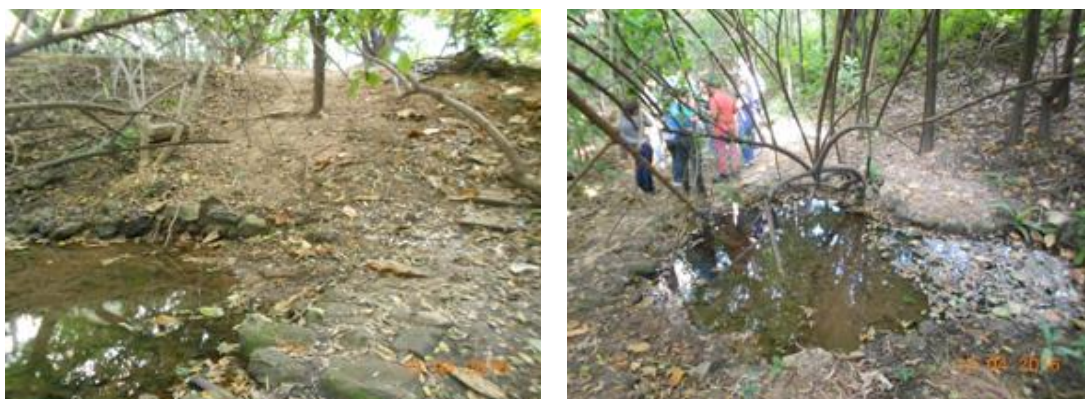
Na visita em campo foi possível observar que a nascente deságua em um lago e em seu arredor havia várias espécies vegetais que, em conjunto, propiciavam um ambiente agradável aos visitantes (**Figuras 03 e 04**). A área, assim como a nascente, encontrava-se preservada, sem a necessidade de intervenções extremas voltadas para a sua conservação, embora houvesse entulhos dispostos no entorno.

**Figuras 3 e 4 - Área da nascente AR 011 antes das intervenções**  
Fonte: Neogeo, 2017

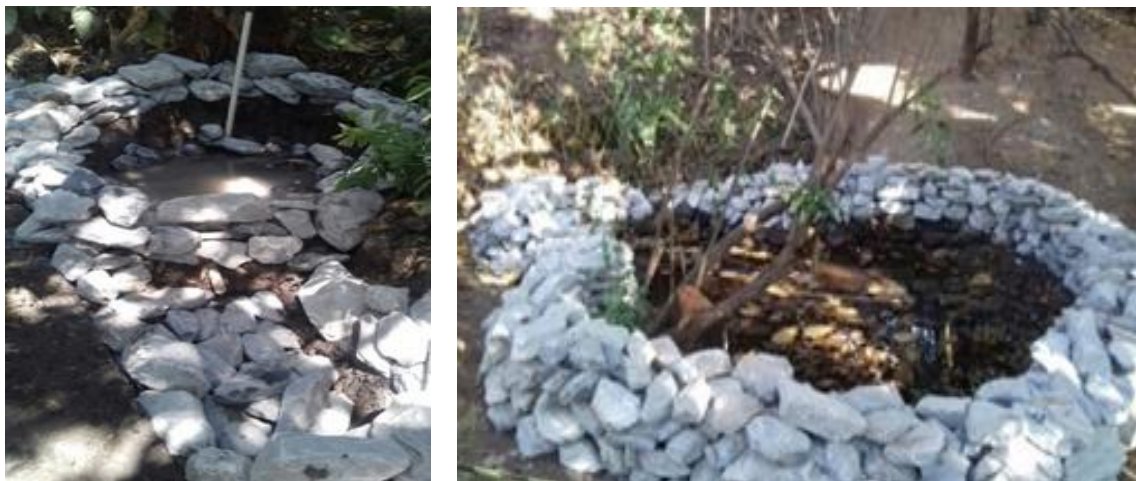
bem como aumentar o volume útil do lago da nascente. Em termos estéticos, as ações repercutiram imediatamente na revitalização da área, embora os resultados de qualidade da água ainda não tenham indicado a melhoria hidroambiental da nascente.

**Figuras 5 e 6 - Área da nascente AR 011 revitalizada – Lago do Coração**  
Fonte: Neogeo, 2017

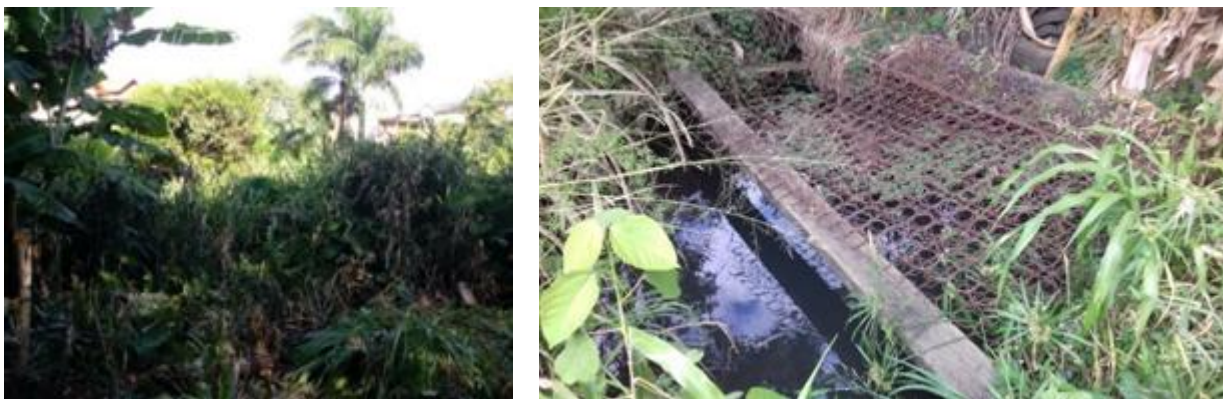
Antes das intervenções o local se mostrava colonizado por vegetação de capoeira (mato) e entulhos dispostos inadequadamente, o que vinha desencadeando o aumento da presença de mosquitos, insetos, roedores, dentre outros vetores transmissores de doenças, gerando grande insatisfação da vizinhança, e, sobretudo, limitando o uso racional do recurso ali existente (**Figuras 09 e 10**).

**Figuras 9 e 10 - Área da nascente AR 017 antes das intervenções**  
Fonte: Neogeo, 2017

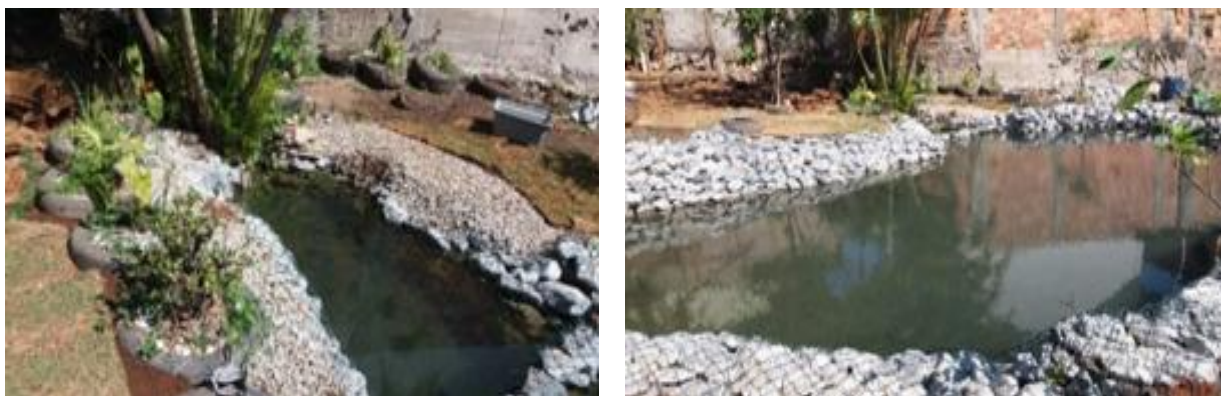
Conforme demonstrado nas **Figuras 11 e 12** as intervenções de revitalização beneficiaram as condições de transparência e escoamento da nascente, e buscaram evitar contaminações por resíduos do entorno, evitar o carreamento de sedimentos, melhorar as condições de acesso, bem como aumentar o volume útil do lago da nascente. Em termos estéticos, as ações repercutiram imediatamente na revitalização da área, embora os resultados de qualidade da água não tenham demonstrado alterações relevantes que corroborem com a melhoria hidroambiental da nascente.

**Figuras 11 e 12 - Área da nascente AR 017 revitalizada**  
Fonte: Neogeo, 2017

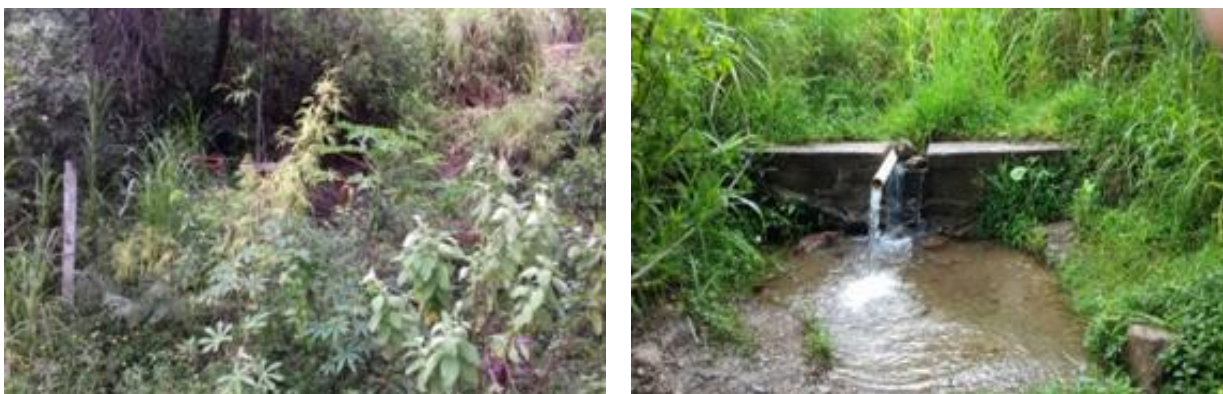
**Figuras 15 e 16 - Área da nascente AR 022 antes das intervenções**  
Fonte: Neogeo, 2017

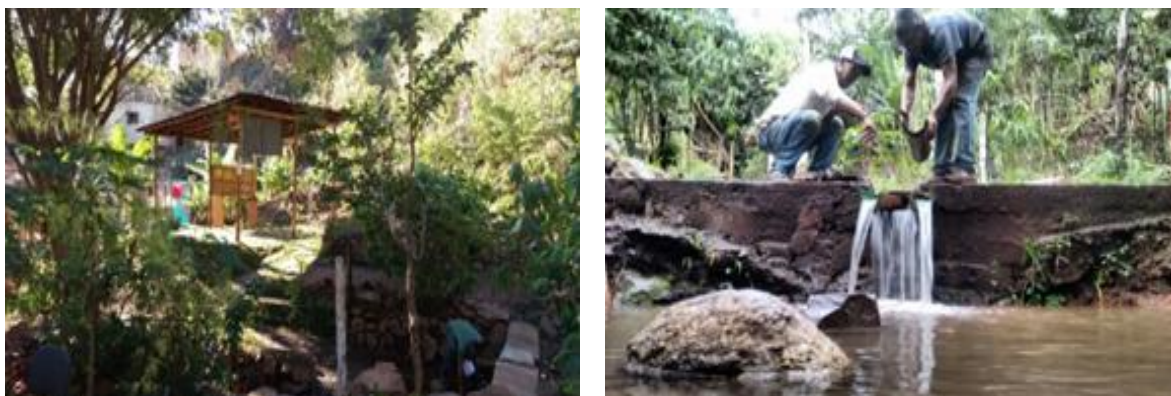
Conforme demonstrado nas **Figuras 17 e 18**, as intervenções de revitalização beneficiaram as condições de valorização da área e proteção do solo, além de evitar contaminações por resíduos do entorno, evitar o carreamento de sedimentos, melhorar as condições de segurança, acesso e convivência no local. Em termos estéticos, as ações repercutiram imediatamente na revitalização da área, e os resultados de qualidade da água indicaram a melhoria hidroambiental da nascente.

**Figuras 17 e 18 - Área da nascente AR 022 revitalizada**  
Fonte: Neogeo, 2017

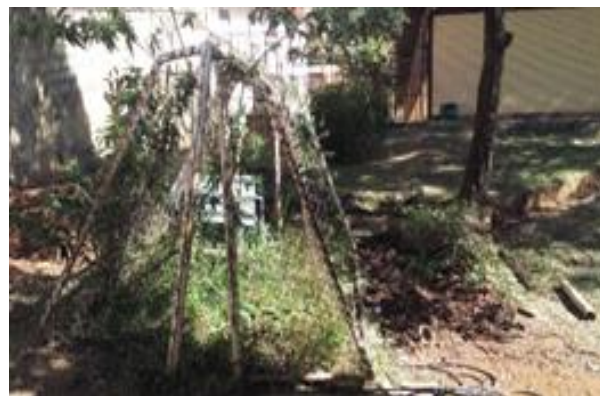
As **Figuras 21 e 22** demonstram o local da nascente da escola antes das intervenções de revitalização.

**Figuras 21 e 22 - Área da nascente AR SDM antes das intervenções**  
Fonte: Neogeo, 2017

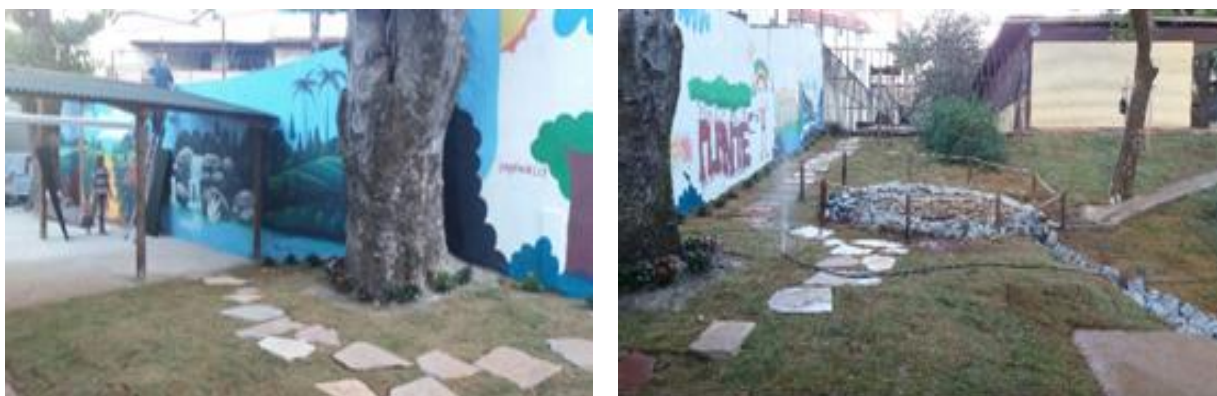
Conforme demonstrado nas **Figuras 23 e 24**, as intervenções de revitalização beneficiaram as condições de valorização da área, favorecendo as atividades de educação ambiental da escola, além de disciplinar a drenagem da nascente, que em dias de chuva causava alagamentos na escola. Em termos estéticos e funcionais, as ações repercutiram imediatamente na revitalização da área, e os resultados de qualidade da água indicaram a melhoria hidroambiental da nascente.

**Figuras 23 e 24 - Área da nascente ARSDM revitalizada**  
Fonte: Neogeo, 2017

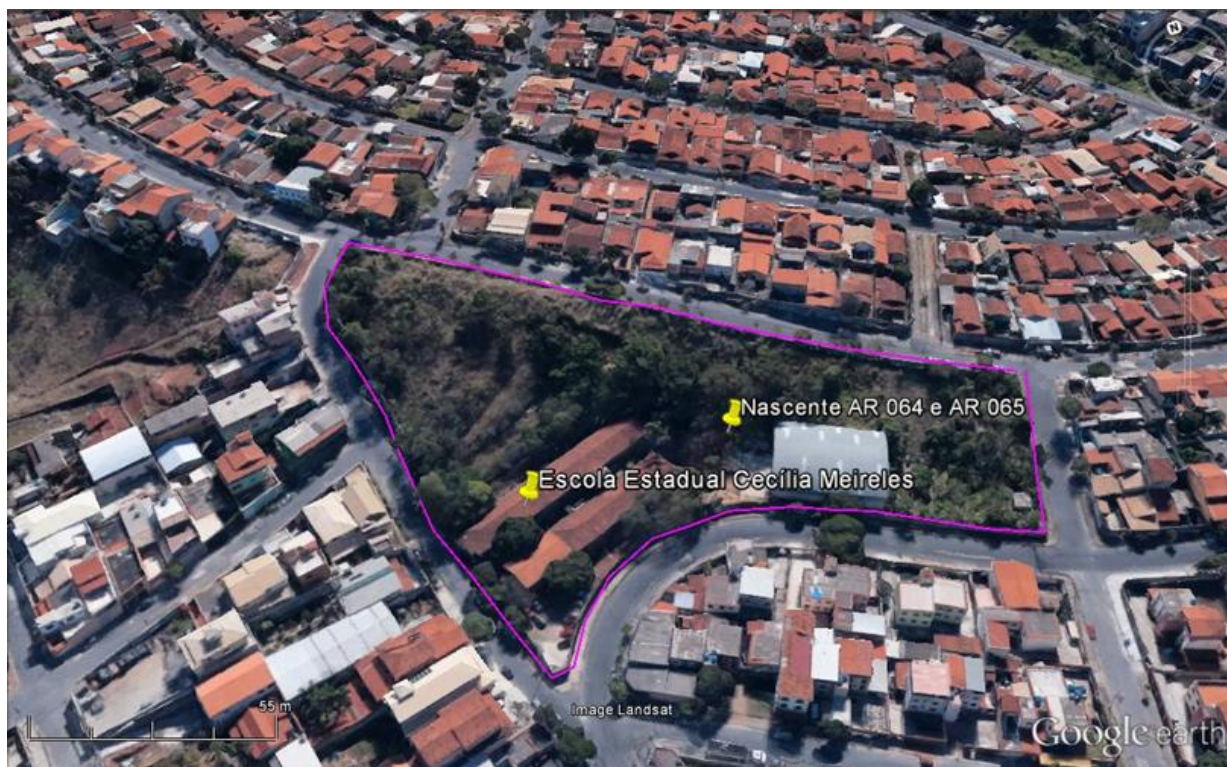
**Figura 25 - Localização das nascentes AR 064 e AR 065**  
Fonte: Neogeo, 2016.

As nascentes AR 064 e AR 065 localizam-se na Escola Estadual Cecília Meireles, situada na rua José dos Santos Lage, Nº 360, bairro Teixeira Dias, regional Barreiro, no município de Belo Horizonte, conforme **Figura 25**. A região do Barreiro, antes denominada Fazenda Barreiro, foi fundada por volta de 1855, e foi ocupada por imigrantes estrangeiros que cultivavam produtos agrícolas. Hoje, esta região é bem estruturada, possuindo uma diversidade de empresas, comércios, indústrias, instituições e shoppings. Está localizada a 15 km do centro de Belo Horizonte, o que a torna uma referência importante para a capital mineira.

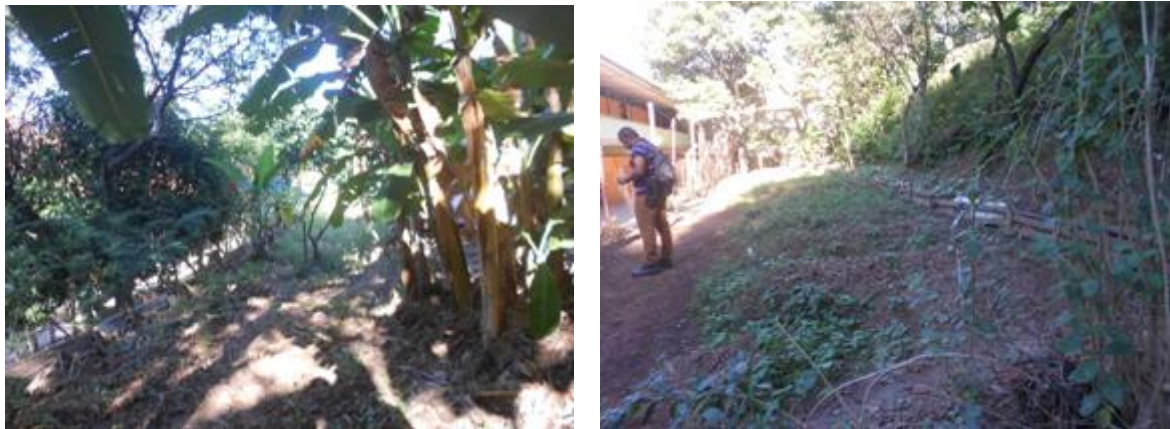
As **Figuras 26 e 27** demonstram o local da nascente da escola antes das intervenções de revitalização.

**Figuras 26 e 27 - Área da nascente AR 064 antes das intervenções**  
**Fonte: Neogeo, 2017**

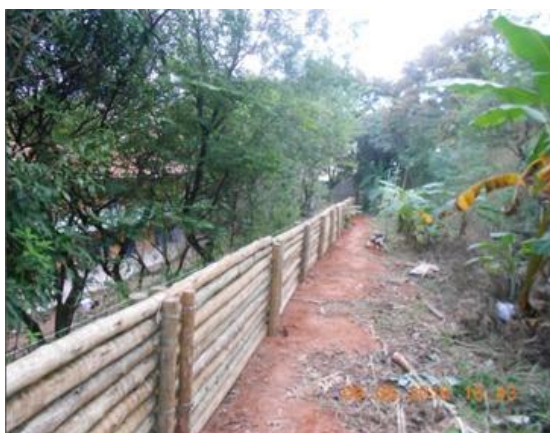
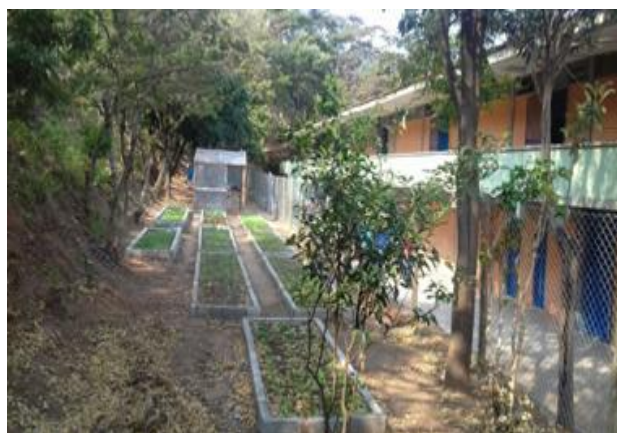
Conforme demonstrado nas **Figuras 28 e 29**, as intervenções de revitalização beneficiaram as condições de valorização da área, favorecendo as atividades de educação ambiental da escola, além de potencializar suas atividades agrícolas, controle de erosões e a proteção das águas da nascente. Em termos estéticos e funcionais, as ações repercutiram imediatamente na revitalização da área, embora os resultados de qualidade da água não representaram uma melhoria hidroambiental significativa na nascente, inclusive, indicando a presença de *Escherichia coli* na análise após as intervenções realizadas.

**Figura 28 e 29 - Local da nascente AR 064 após ações de revitalização**  
Fonte: Neogeo, 2017

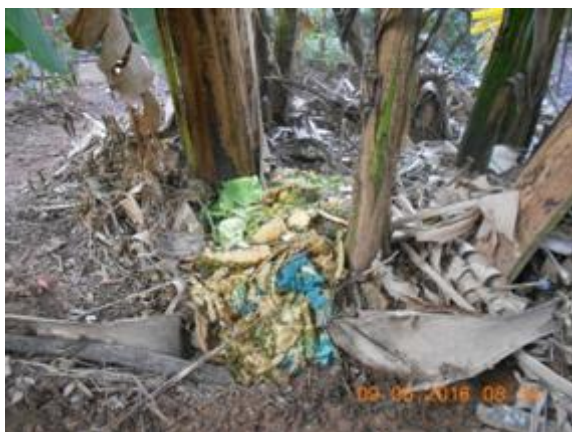
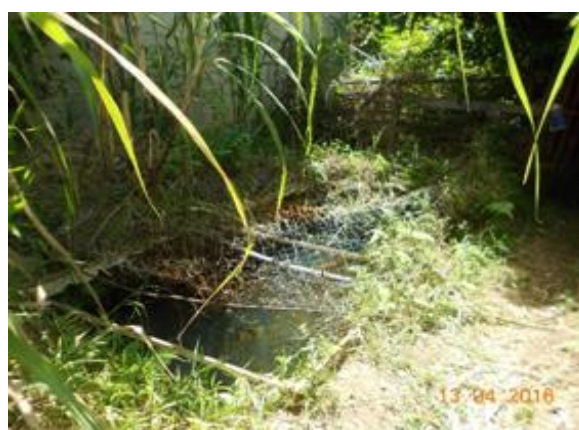
As **Figuras 30 e 31** demonstram o local da nascente da escola antes das intervenções de revitalização.

**Figuras 30 e 31 - Área da nascente AR 064 antes das intervenções**  
**Fonte: Neogeo, 2017**

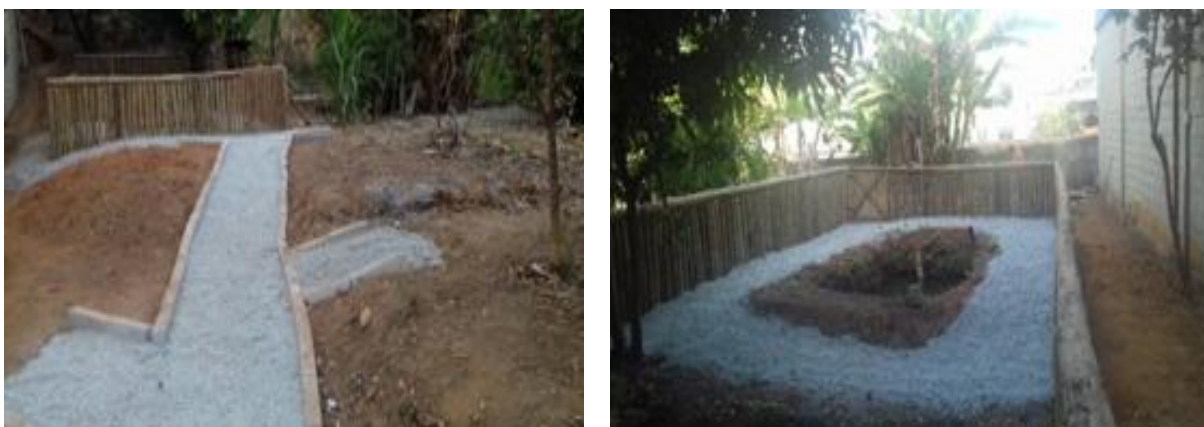
Conforme demonstrado nas **Figuras 32 e 33**, as intervenções de revitalização beneficiaram as condições de segurança, proteção e disciplinamento da drenagem da nascente, além de evitar o carreamento de sedimentos e eventuais contaminações por resíduos dispostos diretamente no solo. Em termos estéticos e funcionais, as ações repercutiram imediatamente na revitalização da área, embora os resultados de qualidade da água não representaram uma melhoria hidroambiental da nascente. Ainda que o teor de oxigênio dissolvido tenha se elevado, o mesmo ainda permaneceu fora do limite legal, e todos os demais parâmetros tiveram maiores valores após a realização das intervenções, inclusive com a presença de *Escherichia coli*.

**Figura 32 e 33 - Área da nascente AR 065 revitalizada**  
Fonte: Neogeo, 2017

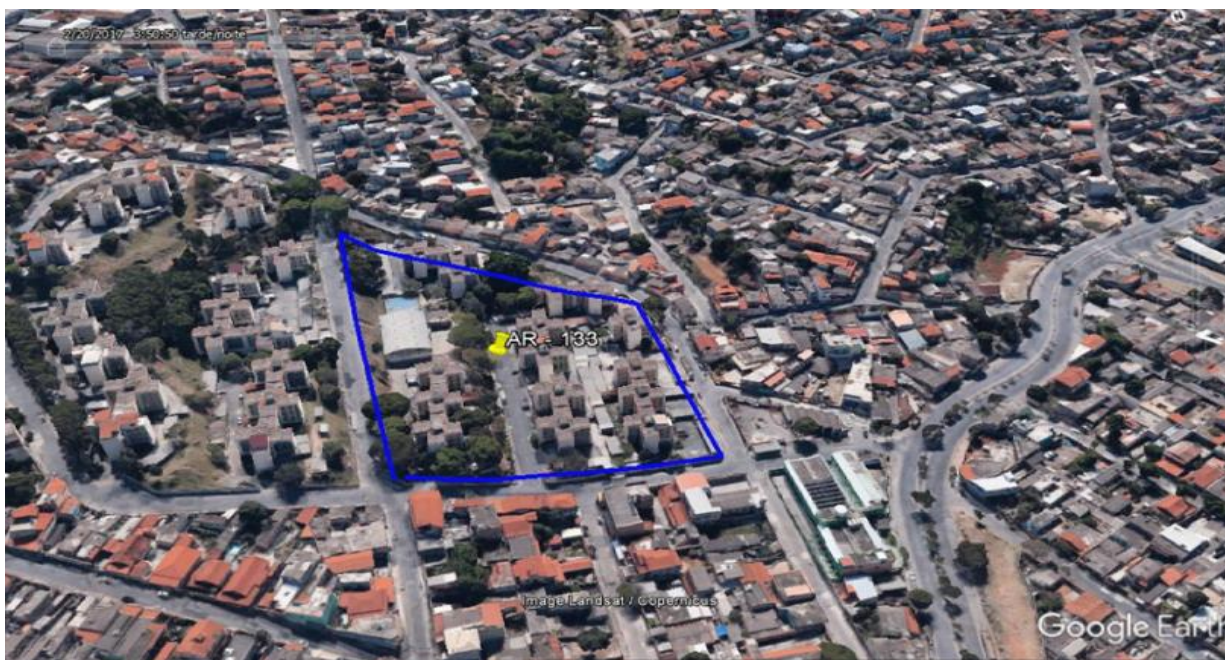
**Figura 35 - Localização da nascente AR 133**  
Fonte: Neogeo, 2017.

A nascente AR 133 está localizada no Conjunto Habitacional Sandoval, no Município de Contagem, na área demonstrada na **Figura 35**. A nascente tem um papel importante na comunidade, visto que os moradores do conjunto e do entorno utilizam a água da nascente para lavagem de veículos e rega das plantas do condomínio.

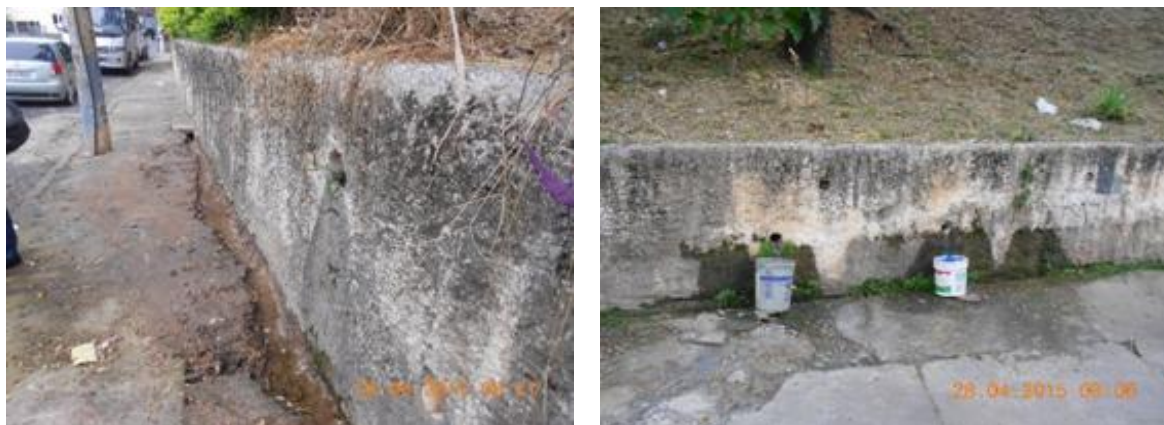
A nascente estaria provocando vários pontos de infiltrações com drenagem perene no muro de contenção do talude onde ela deságua. Parte das águas da nascente era direcionada para a galeria pluvial e outra se espalhava pela rua devido à falta de dispositivos de drenagem (**Figuras 36 e 37**).

**Figuras 36 e 37 - Área da nascente AR 064 antes das intervenções**  
**Fonte: Neogeo, 2017**

A nascente sofreu intervenções de recuperação do seu entorno, de forma a eliminar pontos de infiltração, disciplinar sua drenagem e garantir melhores condições hidroambientais. Para tanto, foram executadas intervenções tais como roçada/capina da área, remoção de resíduos sólidos, reforma do muro de contenção, unificação da saída d'água da nascente, sistema de drenagem de canaleta conectada na rede pluvial, plantio de mudas no entorno e sinalização do local.

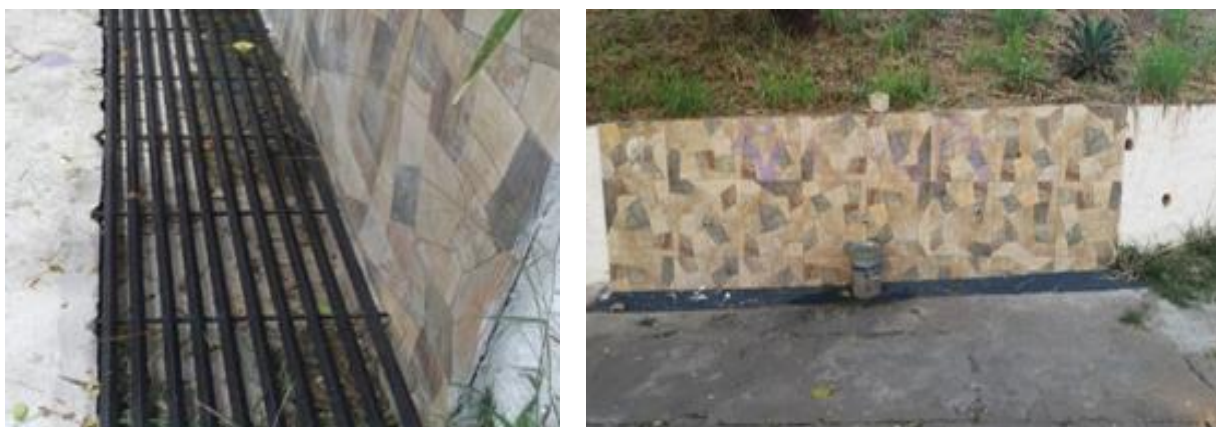
Conforme demonstrado nas **Figuras 38 e 39**, as intervenções de revitalização beneficiaram o disciplinamento da drenagem do local e o aumento da vazão da nascente, favorecendo o seu uso para irrigação e lavagem dos veículos. Em termos estéticos e funcionais, as ações repercutiram imediatamente na revitalização da área, embora os resultados de qualidade da água não representaram uma melhoria hidroambiental significativa na nascente.

**Figura 38 - Local da nascente AR 133 após ações de revitalização**
