1. APRESENTAÇÃO

O relatório que ora se apresenta traz como conteúdo o resultado das atividades de campo para identificação e cadastramento das 30 nascentes localizadas na bacia do ribeirão Onça indicadas para os Planos de Ação. Constitui o Produto V no primeiro aditivo do Contrato N° 007/AGB Peixe Vivo/2011, celebrado entre a Associação Executiva de Apoio à Gestão de Bacias Hidrográficas Peixe Vivo – AGB Peixe Vivo – e a LUME Estratégia Ambiental, cujo objeto é a execução de levantamento de áreas de nascentes hídricas e cadastramento dos respectivos cuidadores em áreas urbanas nas bacias dos Ribeirões Arrudas e Onça – Bacia do Rio das Velhas, em Minas Gerais.

5.1.SUB-BACIAS DO BAIXO RIBEIRÃO DO ONÇA

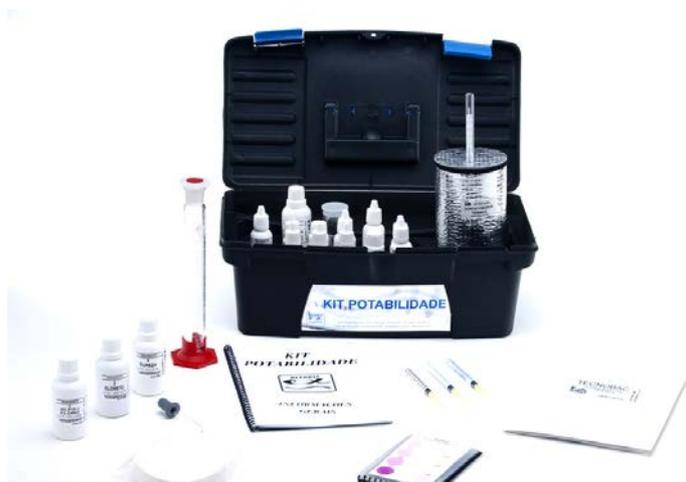
Figura 1: Kit técnico de potabilidade da empresa ALFAKIT utilizado para análise de parâmetros físico-químicos e microbiológicos.

A análise dos parâmetros físico-químicos foi realizada através de um Kit de Potabilidade desenvolvido pela empresa ALFAKIT (Figura 1), bem como por parâmetros obtidos a partir do uso de uma sonda de análise da qualidade das águas (Modelo YSI Professional Plus – 11H100435). A opção pela utilização dessas ferramentas ocorreu devido à existência de uso para consumo humano da água de diversas nascentes. Verificou-se em campo, que a população em geral tem a percepção de que a água das nascentes é limpa e própria para consumo humano, o que, associado a questões financeiras, fomenta esse tipo de uso. Neste sentido, a opção pela utilização do kit de potabilidade ocorreu porque seus parâmetros foram estabelecidos com base em deliberações dos Ministérios da Saúde e do Meio Ambiente. Dentre eles, destaca-se a portaria nº 518, de 25 de Março de 2004, do Ministério da Saúde, que estabelece os procedimentos e responsabilidades relativos ao controle e a vigilância da qualidade da água para consumo humano e seu padrão de potabilidade, bem como outras providências.

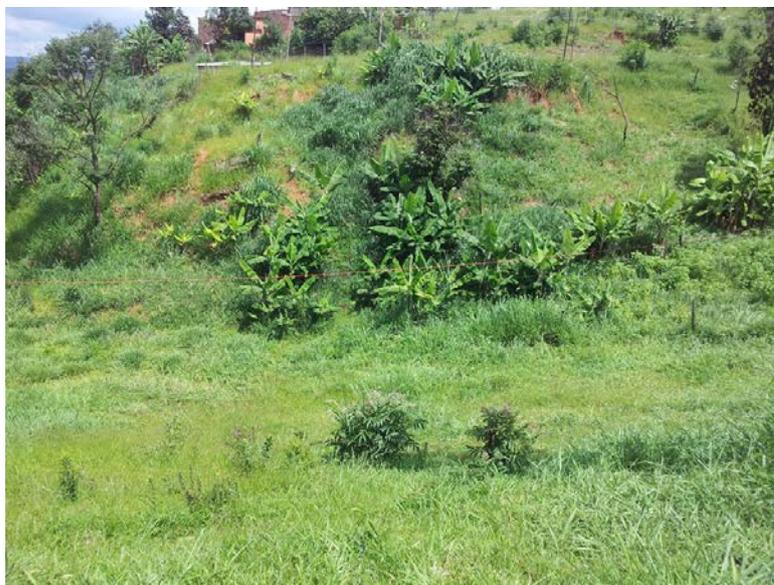
Figura 3: Área onde se encontra a nascente ON-007

A nascente ON007 está situada no bairro Paulo VI, entre a Rua das Almas e Rua Laranja da Terra, tendo como ponto de referência para localização, a Escola Sobral Pinto, em uma área conhecida como Buracão (Figura 3). A nascente encontra-se situada na bacia do córrego Cebola. Localiza-se no município de Belo Horizonte, na região nordeste da cidade. A origem do bairro se deu através de antigas fazendas da região. Nas terras da Fazenda Capitão Eduardo, nasceram os bairros Belmonte, Fazenda Capitão Eduardo, Capitão Eduardo, Paulo VI, Beija-Flor e parte do Ribeiro de Abreu.

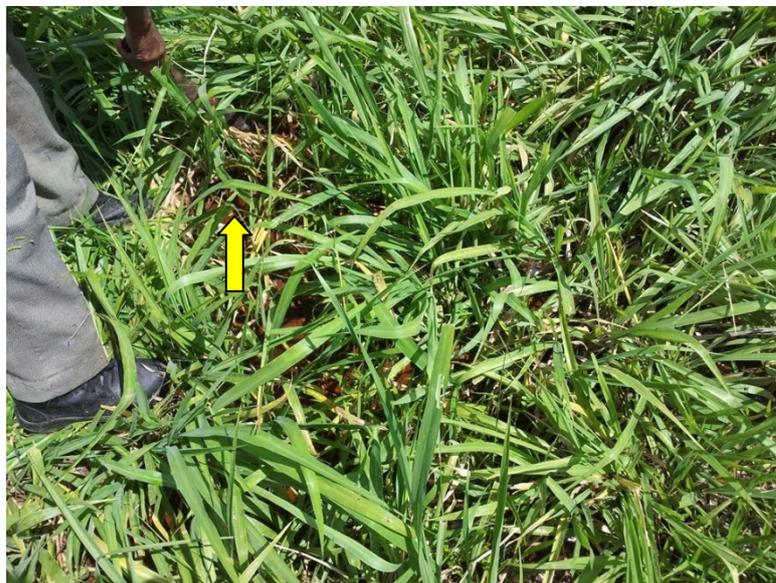
Figura 4: Um dos pontos de exfiltração da nascente 0N-007

A nascente em questão localiza-se em uma área pública e segundo relatos da cuidadora, Sra. Emília, trata-se de um local frequentemente utilizado por usuários de drogas. Nas proximidades das nascentes havia várias casas que foram desapropriadas e várias famílias indenizadas. Esta é umas das três nascentes existentes na mesma área (Buracão), onde a água exfiltra de forma difusa em uma cabeceira de drenagem (Figura 4).

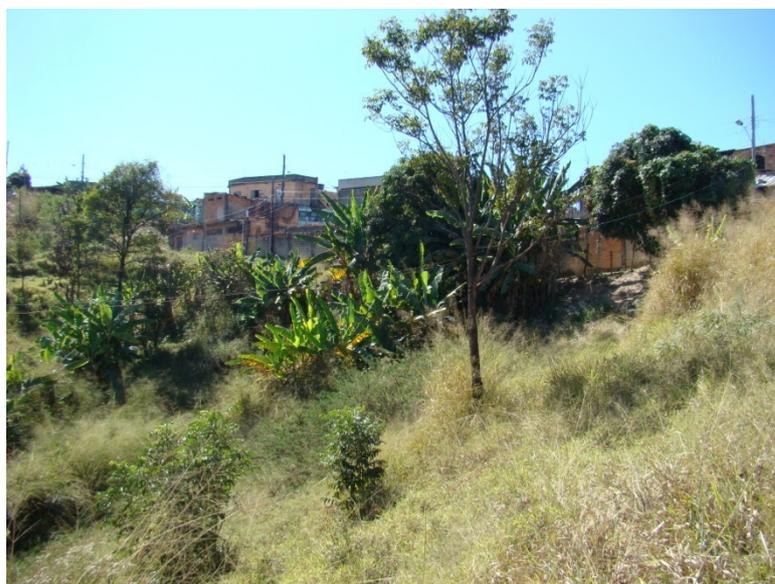
Figura 5: Edificações no entorno da nascente

A região encontra-se descaracterizada do ponto de vista natural e em suas adjacências existe um grande número de edificações (Figura 5), incluindo duas escolas, cujos moradores, alunos e funcionários podem se envolvidos na proteção e na conservação da nascente.

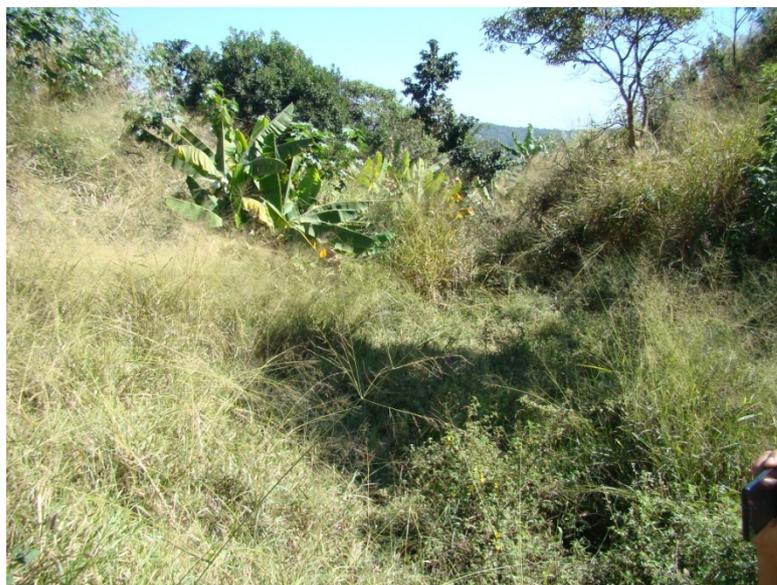
Figura 6: Vegetação da área do Buracão

Vale ressaltar que a vegetação em torno da nascente, embora alterada, é considerada pelo ponto de vista ambiental bastante significativa para áreas urbanas. Dentre as espécies encontradas, destacam-se: braquiária, bananeiras, abacate e jacarandá.

A presença de vegetação alterada, a provável contaminação por esgoto, bem como a proximidade da nascente de equipamentos urbanos e a facilidade de acesso se refletem no IIAM, motivo pela qual ela é considerada “Classe C”, com grau de proteção às nascentes razoável. A qualificação dos parâmetros analisados segundo a metodologia adaptada de Gomes et al (2005), é apresentada na Tabela 6.

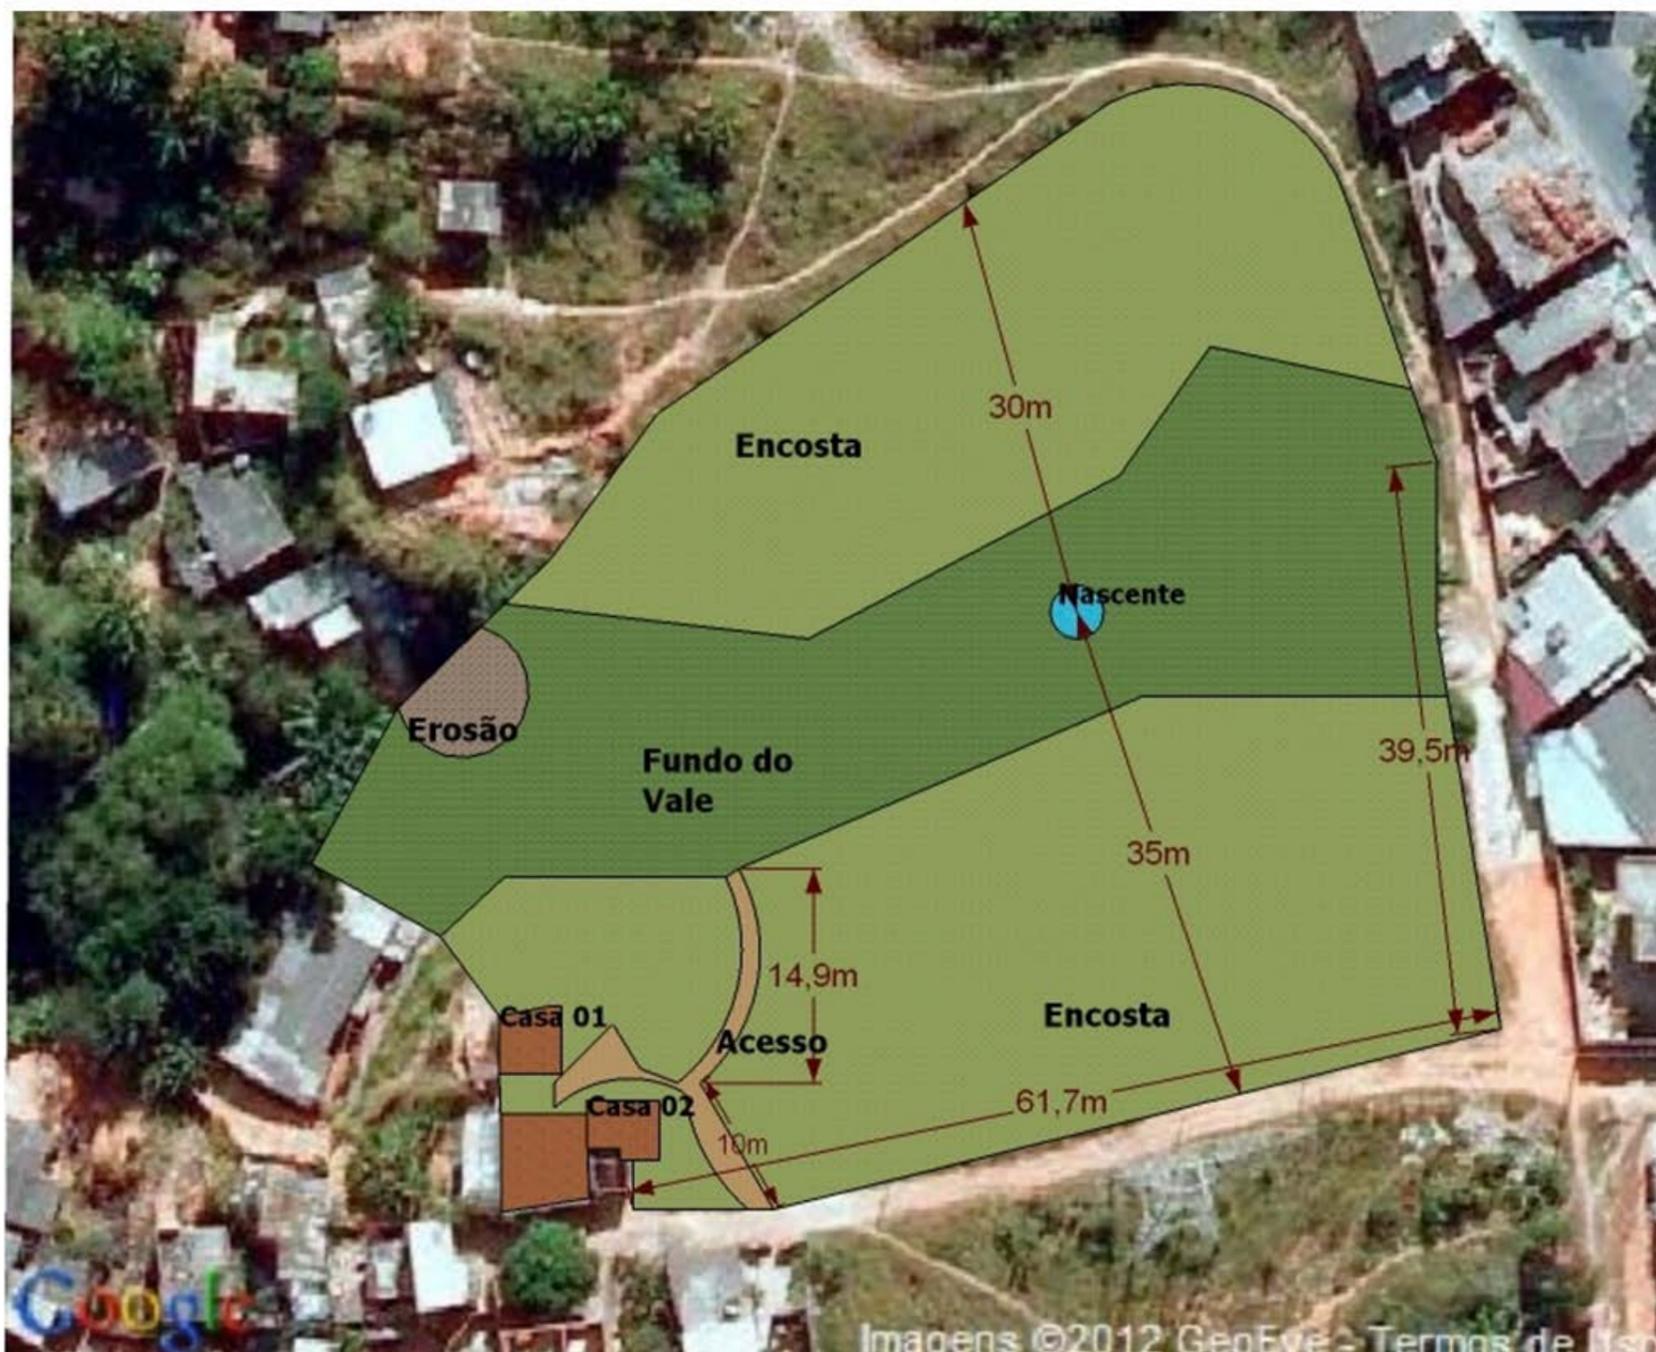
Figura 8: Croqui de localização da nascente ON007

A localização e o croqui da nascente ON007 são apresentados na Figura 7 e na Figura 8. Em anexo encontram-se o Formulário de cadastro e o Formulário para diagnóstico das nascentes identificadas.

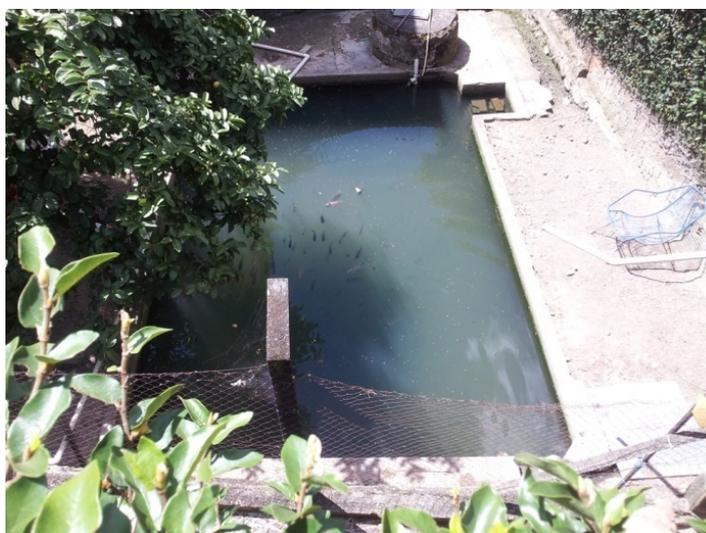
Figura 9: Nascente ON021

A nascente ON021 (Figura 9) está situada na rua Lírio da Cruz, 195, Ribeiro De Abreu, regional Norte. Segundo informações obtidas através de sites e do Portal da Prefeitura de Belo Horizonte, a formação do bairro se deu através do loteamento da fazenda Capitão Eduardo devido ao grande crescimento da cidade de Belo Horizonte ocasionado pelo processo de metropolização na década de 1970. Várias pessoas vinham de outras cidades em busca de oportunidades de trabalho. O crescimento populacional tornou-se marcante e foi necessário encontrar novos espaços para abrigar a população. A nascente encontra-se localizada em um sub-bacia de contribuição direta do ribeirão do Onça.

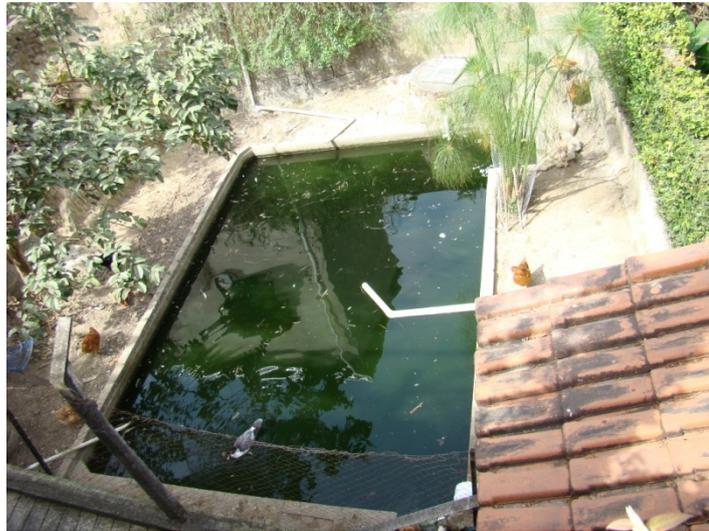
Figura 11: Impermeabilização em torno da nascente

Cabe destacar que a área do entorno da nascente é apresentada um alto grau de impermeabilização conforme pode ser verificado na Figura 11.

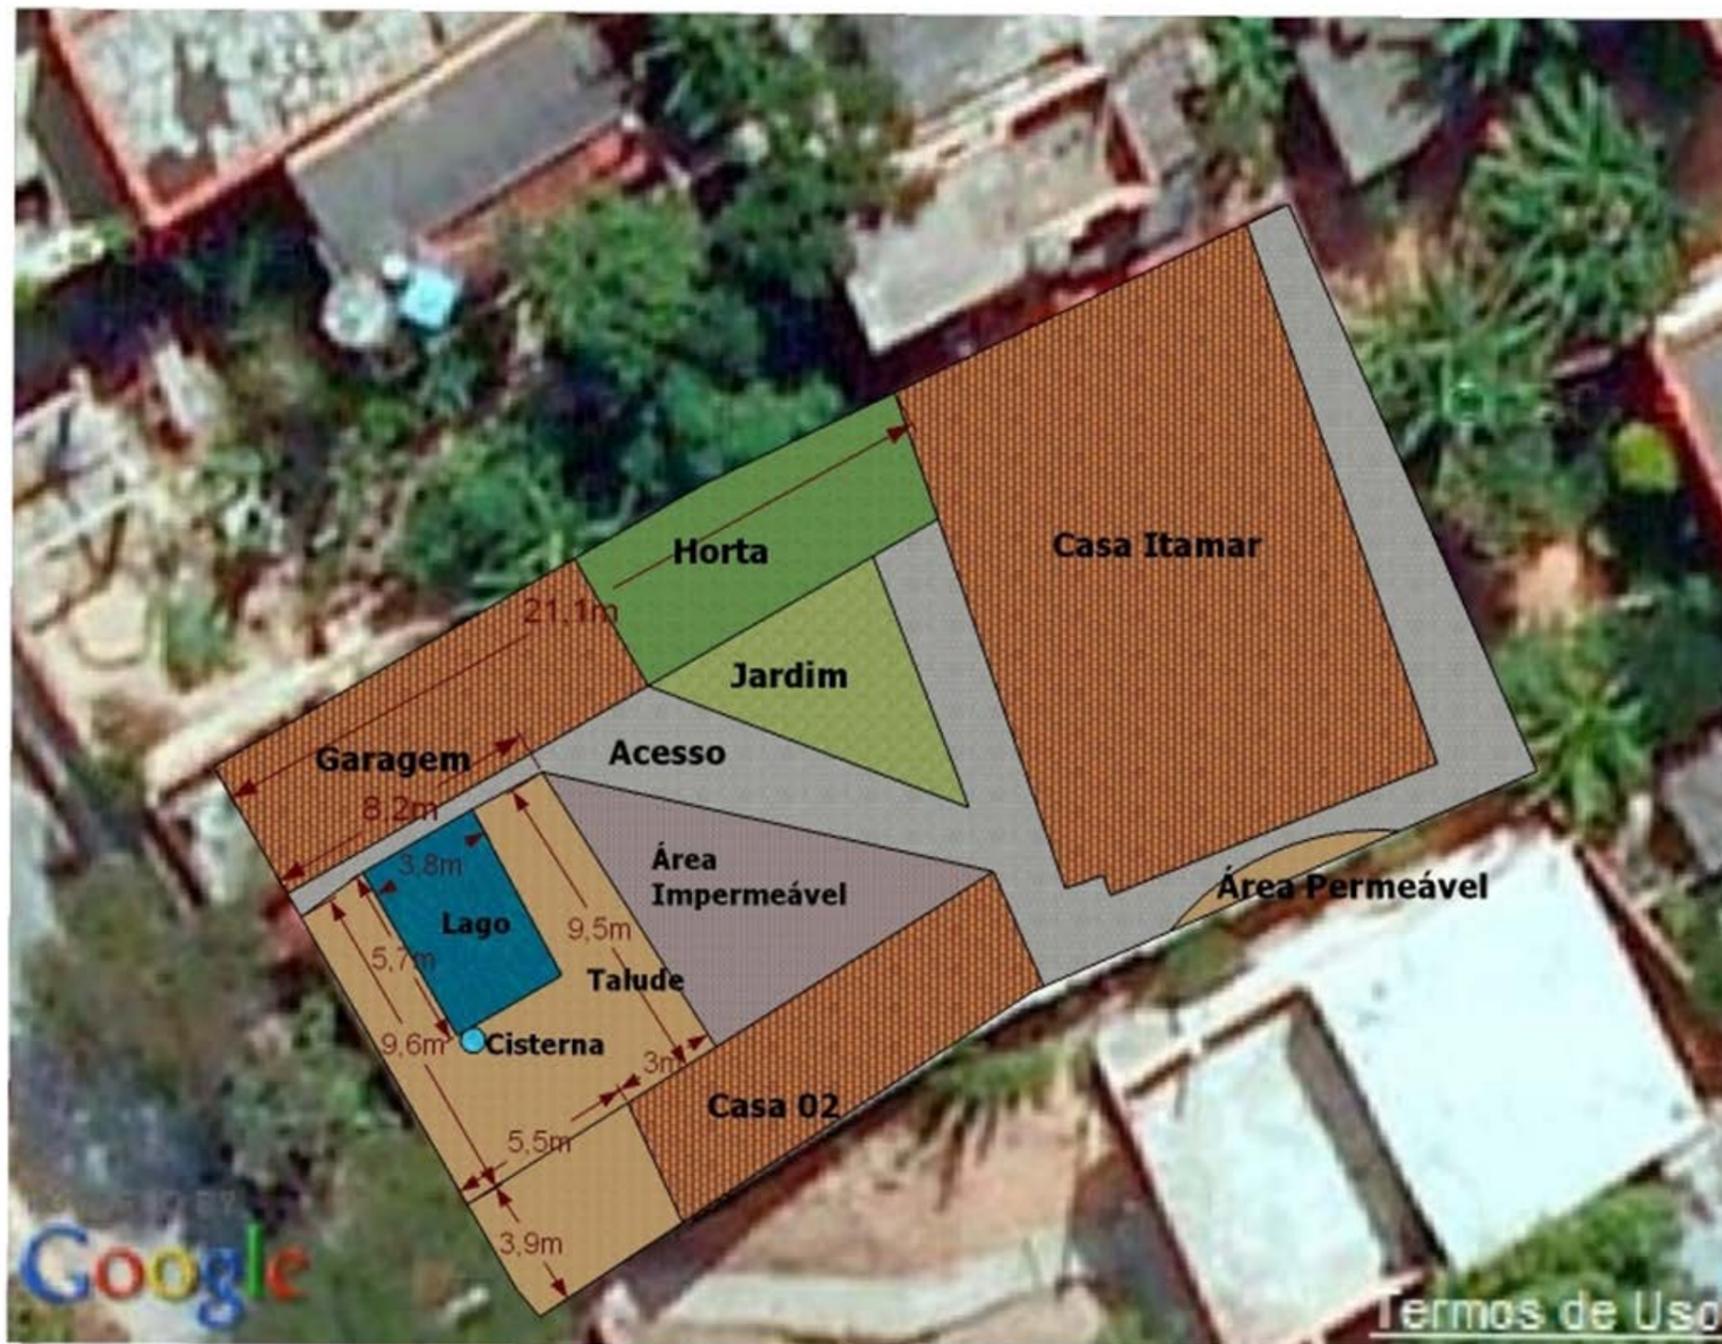
Figura 13 Croqui de localização da nascentes ON021

A localização e o croqui da nascente ON0021 são apresentados na Figura 12 e na Figura 13. Em anexo encontram-se o Formulário de cadastro e o Formulário para diagnóstico das nascentes identificadas.

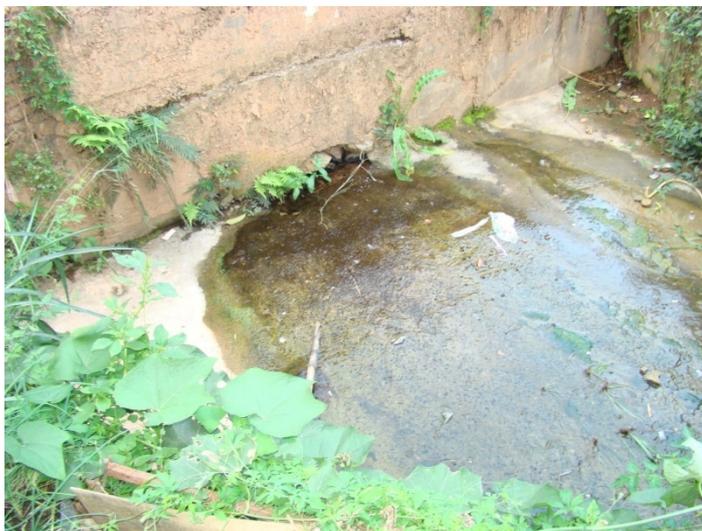
Figura 14: Nascente ON124

A nascente ON124 (Figura 14) está situada à Rua Padre Agemiro Moreira, 160, bairro Paulo VI. Localiza-se no município de Belo Horizonte, na região nordeste da cidade. A origem do bairro se deu através de antigas fazendas da região. Nas terras da Fazenda Capitão Eduardo nasceram os bairros Belmonte, Fazenda Capitão Eduardo, Capitão Eduardo, Paulo VI, Beija-Flor e parte do Ribeiro de Abreu. A nascente encontra-se localizada em um sub-bacia sem nome.

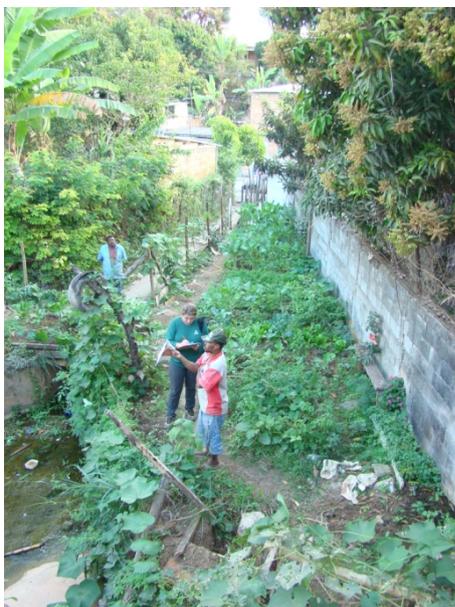
Figura 15: Cultivo de horta nas proximidades da nascente

A nascente ON124 encontra-se localizada no bairro Paulo VI, próximo a uma horta cultivada por Agnaldo no âmbito de um projeto desenvolvido pela ONG Rede (Figura 15). A presença dessa nascente é conhecida pelos moradores do bairro, que chegaram a represar a água e utilizar o espaço para lazer antes implantação da horta. Vários moradores do entorno demonstram interesse e preocupação quanto à conservação da nascente, embora se mostrem receosos quanto a utilizarem sua água para irrigação da horta por desconhecerem sua qualidade. Apesar disso, outros moradores do entorno utilizam os gabiões e o espaço desocupado à montante para despejo clandestino de entulho e lixo (Figura 16).

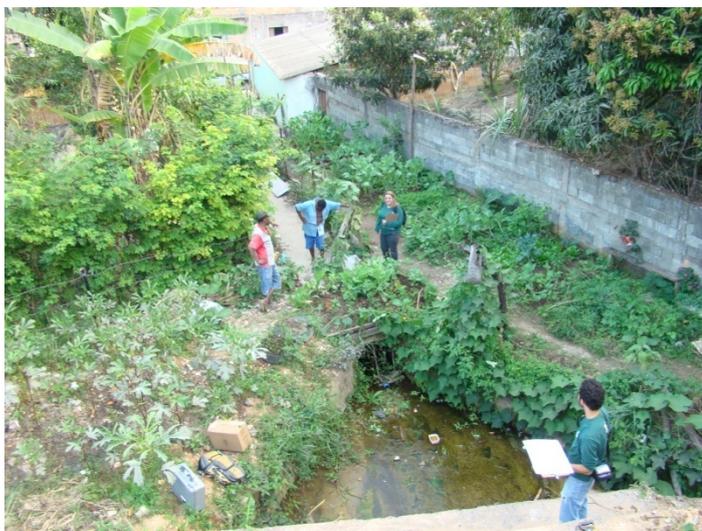
Figura 17: Vegetação alterada em torno da nascente

Vale ressaltar que a vegetação em torno da nascente, embora alterada, é considerada pelo ponto de vista ambiental bastante significativa. Dentre as espécies encontradas, destacam-se: braquiária, bananeiras, abacate e jacarandá (Figura 17).

A presença de vegetação alterada, bem como a proximidade da nascente de equipamentos urbanos, presença de lixo e a facilidade de acesso se refletem no IIAM, motivo pelo qual ela é considerada “Classe C”, com grau de proteção às nascentes razoável. A qualificação dos parâmetros analisados segundo a metodologia adaptada de Gomes *et al* (2005), é apresentada na Tabela 9.

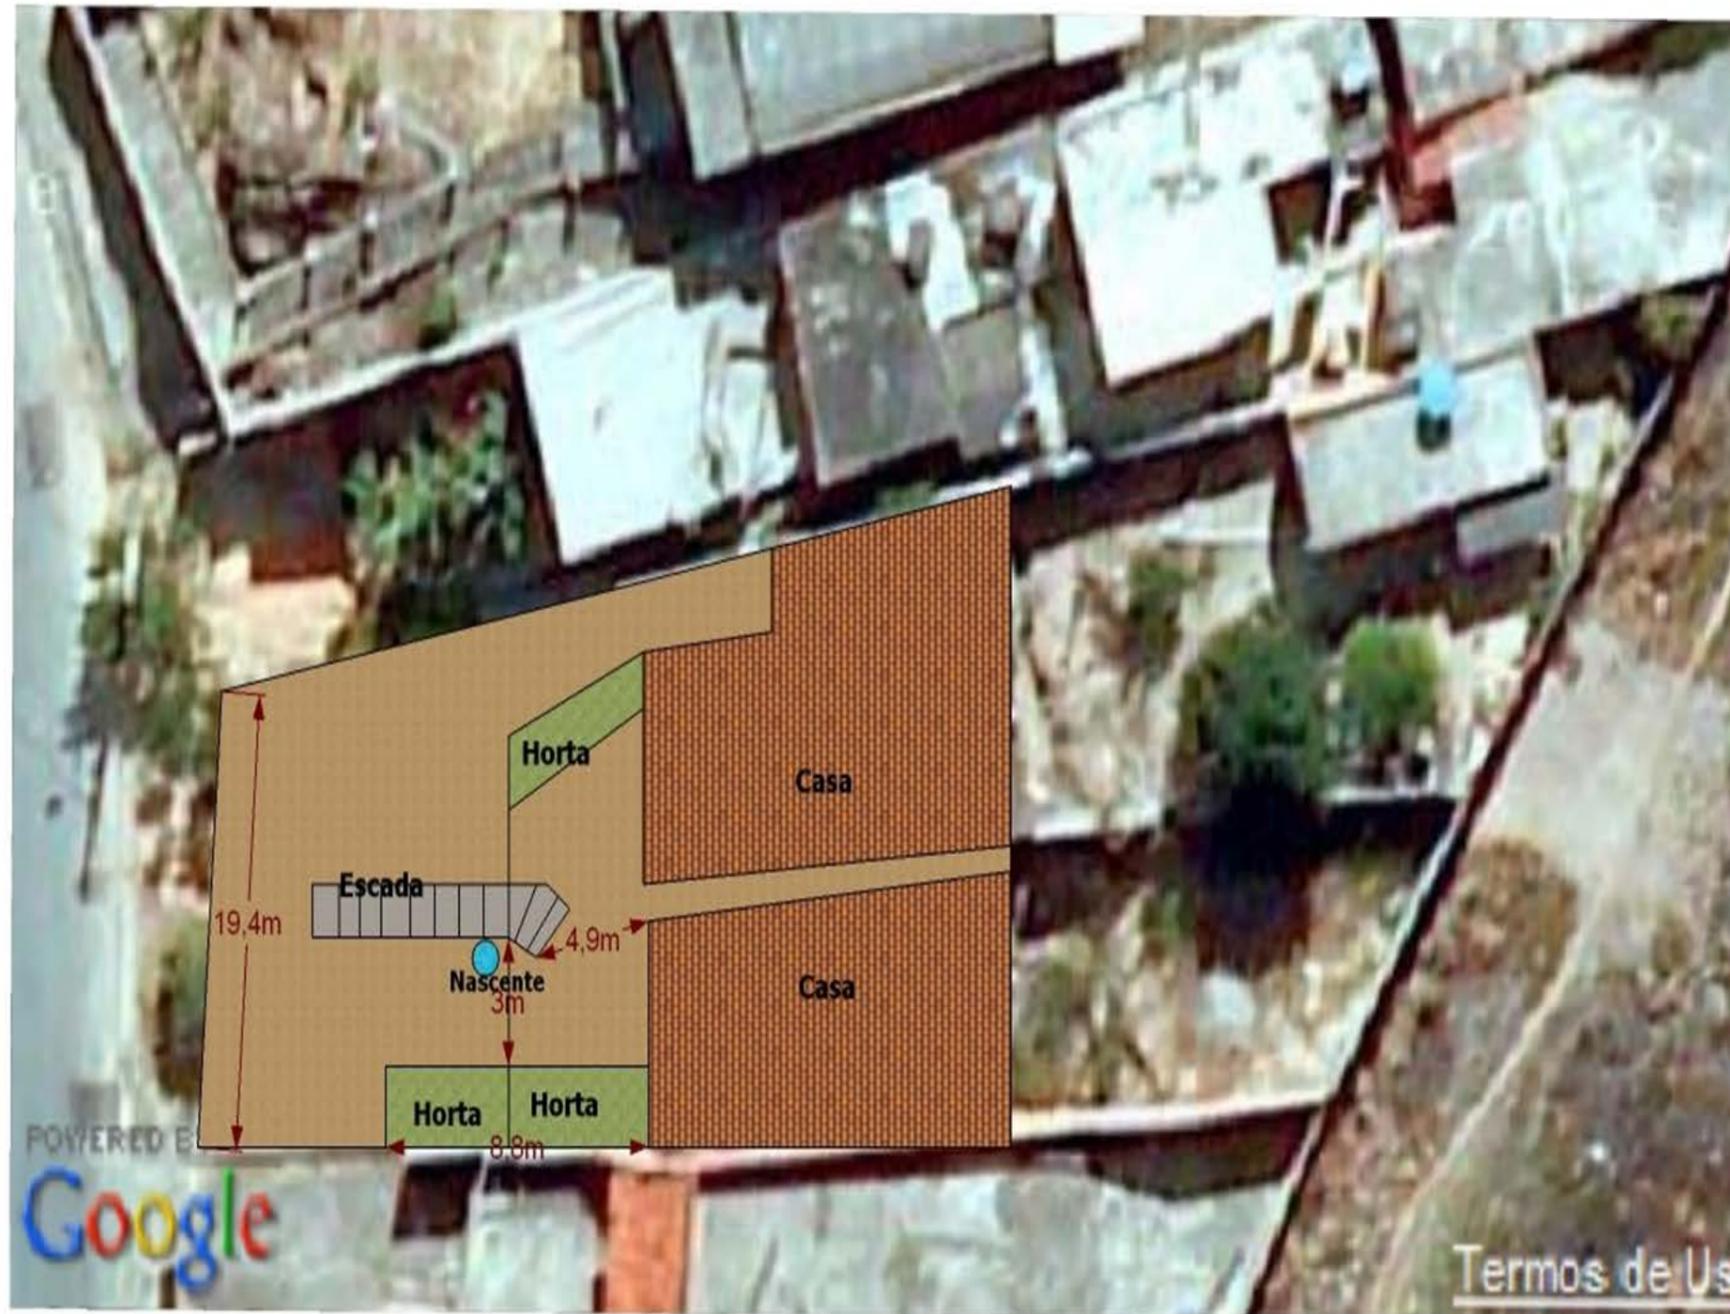
Figura 19: Croqui de inserção da nascente ON124

A localização e o croqui da nascente ON0124 são apresentados na Figura 18 e na Figura 19. Em anexo encontram-se o Formulário de cadastro e o Formulário para diagnóstico das nascentes identificadas.

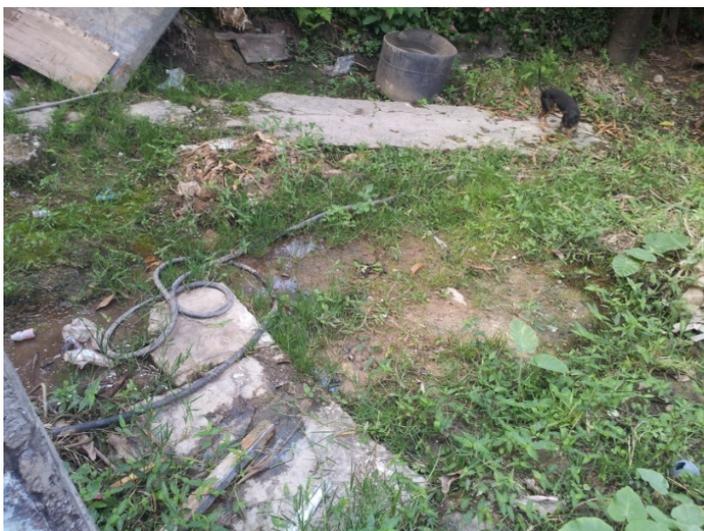
Figura 20: Nascente ON139

A nascente ON139 (Figura 20), localiza-se na rua Pedro Garcia, no número 95, no bairro Tupi, em Belo Horizonte, na propriedade de Edilaine Luiza dos Santos. A família que reside nessa propriedade, que também possui uma cisterna, tem buscado ao longo dos anos soluções para conviver com as nascentes, haja vista que a abundância de água dificulta o uso do quintal. Na propriedade AR139, os moradores também questionaram acerca de possibilidade de intervenções que permitam a utilização do quintal. A nascente encontra-se localizada em um sub-bacia do córrego Fazenda Velha.

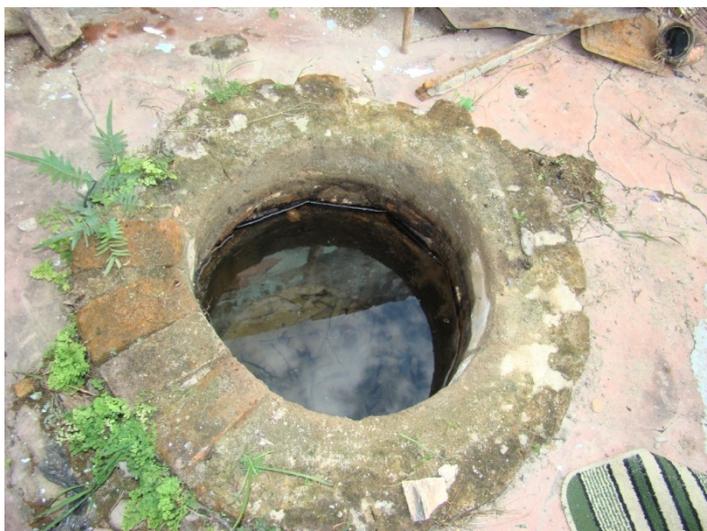
Figura 21: Cisterna no terreno

Os pontos de exfiltração de água incomodam os moradores devido a grande umidade no lote e pelas possibilidades de acidentes, uma vez que no local residem pessoas mais idosas e com dificuldades de locomoção. A Figura 21 apresenta a nascente e permite a visualização em seu entorno.

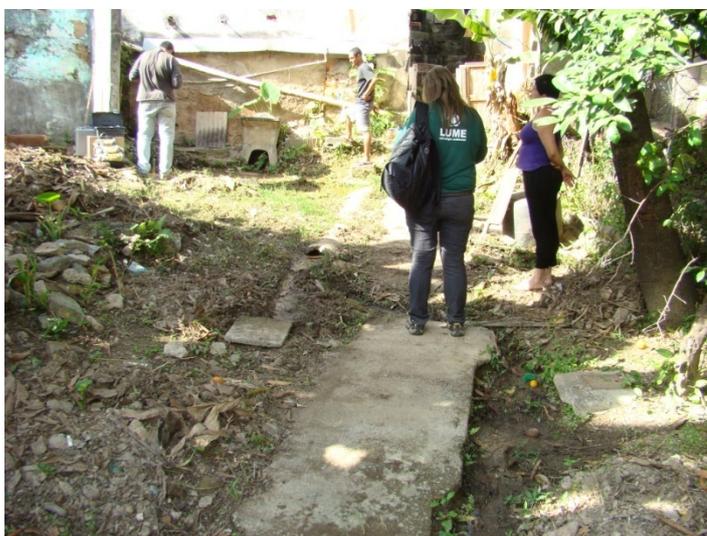
Figura 22: Acesso a nascente

A área da nascente é de fácil acesso, sendo este realizado por dentro da propriedade (Figura 22). Em seu entorno observou-se a existência de algumas espécies vegetais tais como bananeira, goiabeira, limão, pitanga, manga (Figura 23).

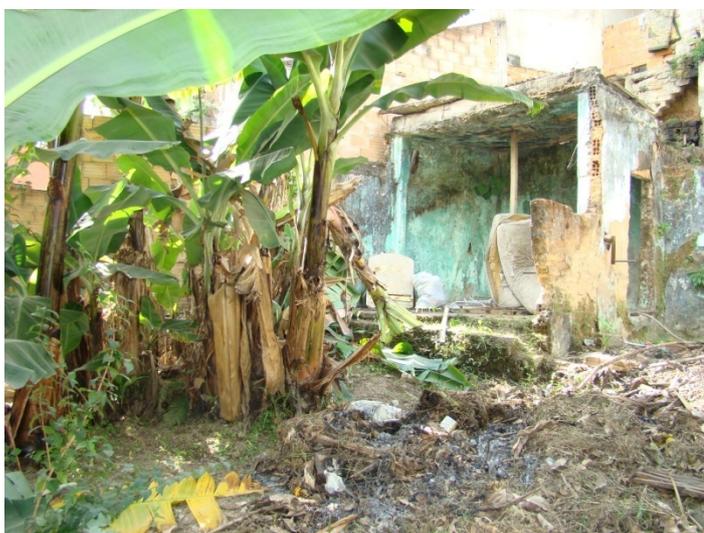
Figura 24: Quintal da residência

A área na frente da propriedade apresenta alto grau de impermeabilização, enquanto no quintal da propriedade, existe uma área permeável na qual a nascente encontra-se localizada conforme pode ser verificado na Figura 24.

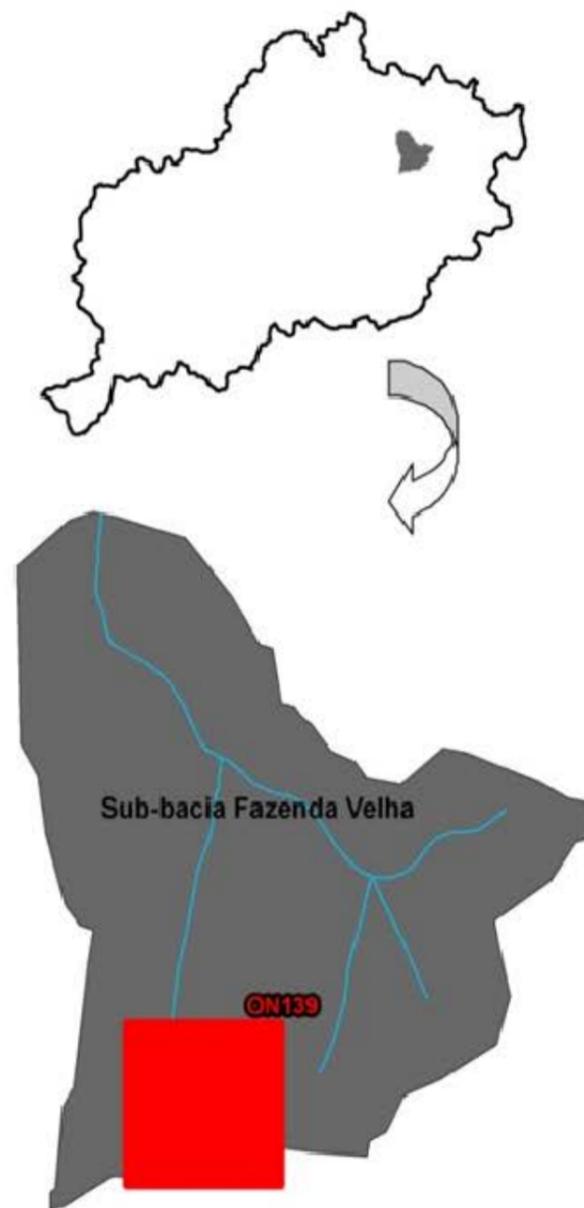
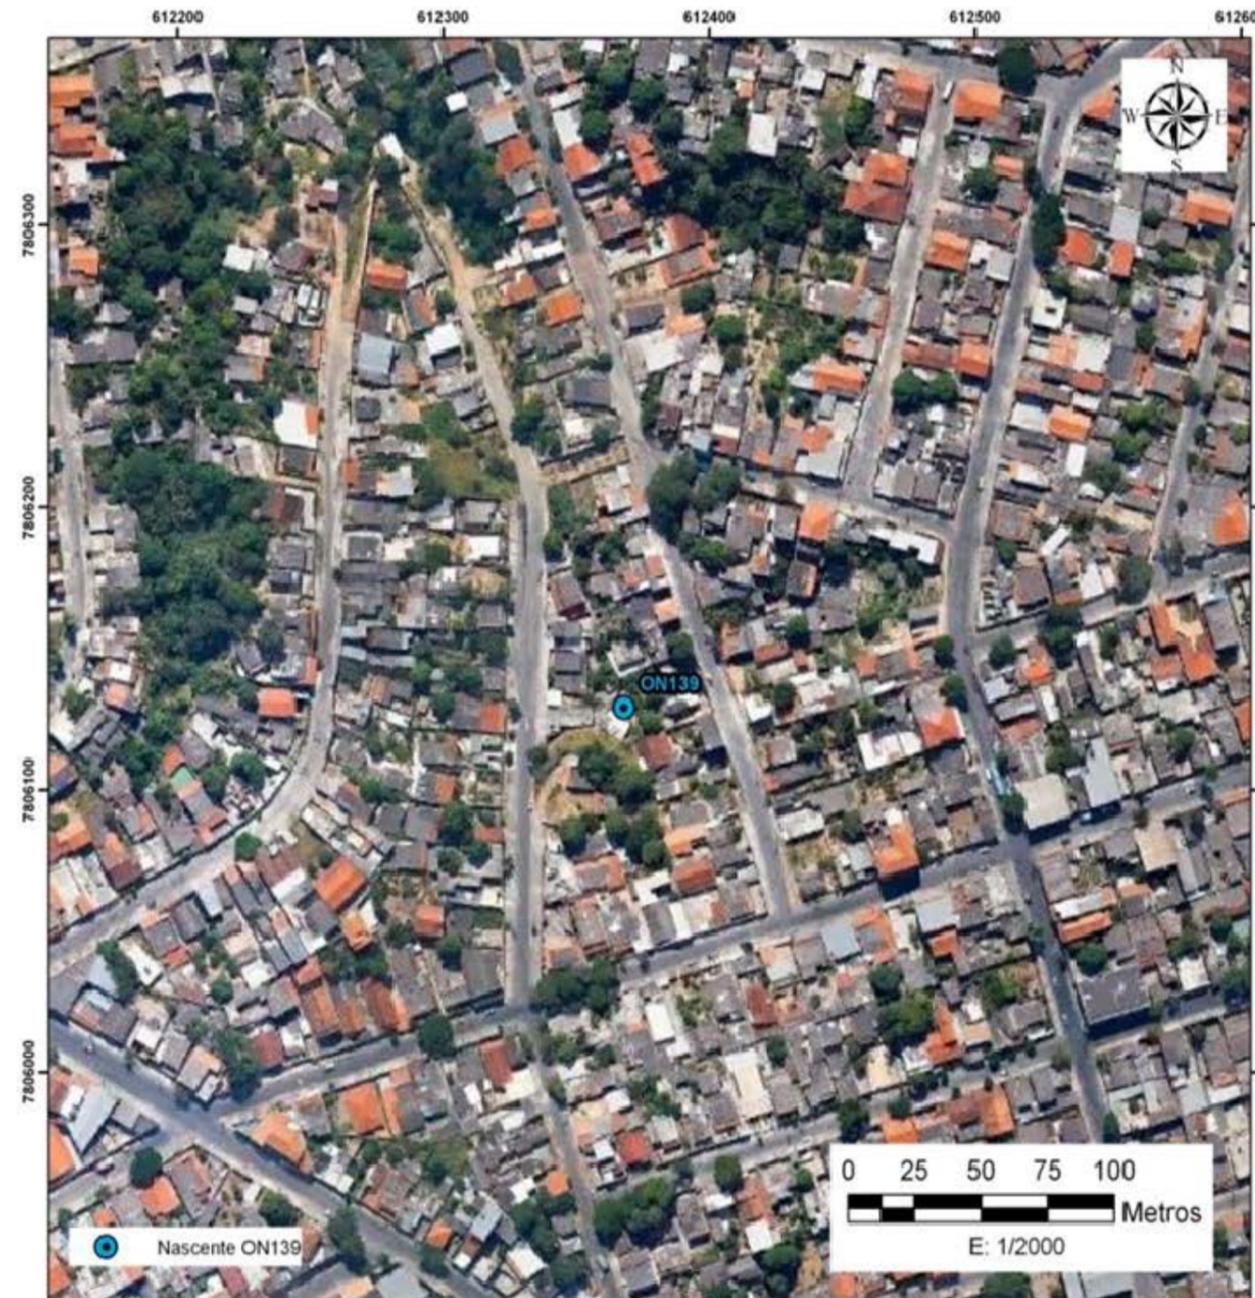
Figura 25: Localização da nascente ON139

A localização e o croqui da nascente ON0021 são apresentados na Figura 25 e na Figura 26. Em anexo encontram-se o Formulário de cadastro e o Formulário para diagnóstico das nascentes identificadas.

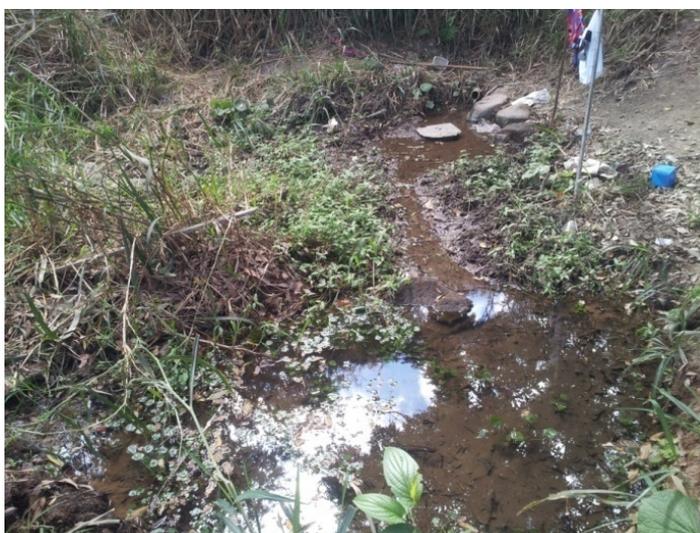
Figura 27: Nascente ON159

A nascente ON159 (Figura 27) está localizada na rua Serra do Navio, s/n, Ribeiro de Abreu, área pertencente à regional nordeste. A nascente está localizada bem próxima ao Ribeirão Onça, nas proximidades do Conjunto Ribeiro de Abreu, como é popularmente conhecido na região. A nascente encontra-se localizada em um sub-bacia de contribuição direta do ribeirão do Onça.

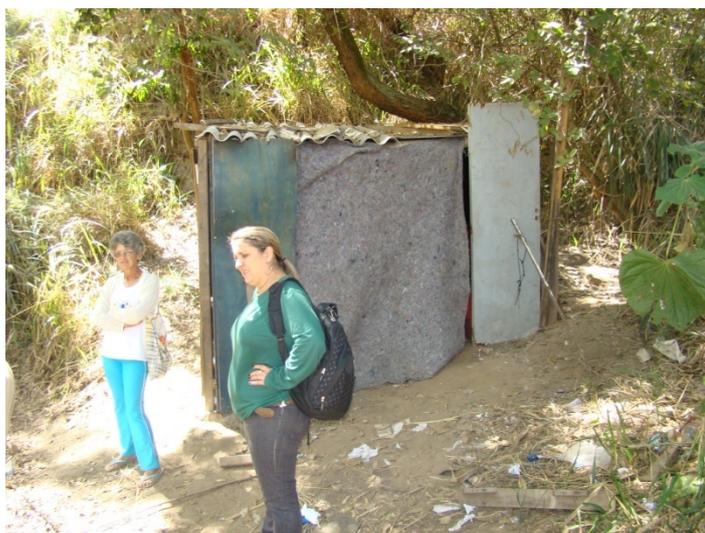
Figura 29: Barraco construído próximo à nascente.

Às margens da nascente foi observada a construção de um barraco e segundo relatos, o local é muito utilizado por usuários de drogas (Figura 29).

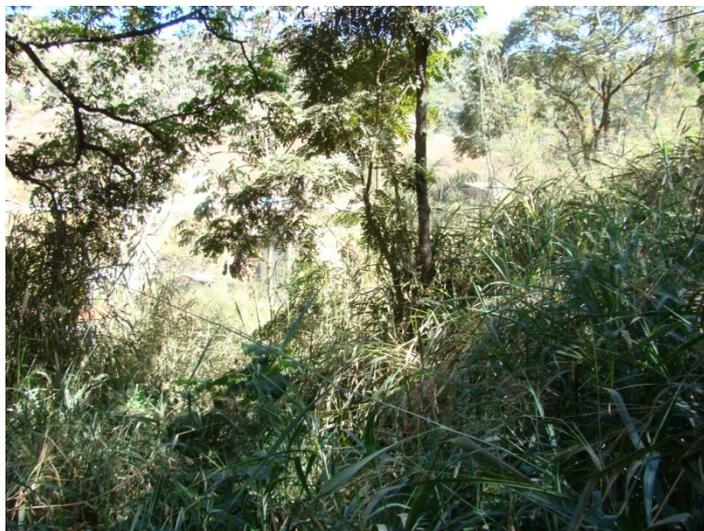
Figura 30: Vegetação nas proximidades da nascente ON 159

Vale salientar ainda, que o entorno da nascente apresenta uma grande área permeável, no entorno da

nascente, onde existe o predomínio de vegetação alterada conforme pode ser verificado na Figura 30. No entorno da nascente existem focos de erosão acelerada.

A presença de vegetação alterada, bem como a proximidade da nascente de equipamentos urbanos, presença de lixo e a facilidade de acesso se refletem no IIAM, motivo pelo qual ela é considerada “Classe C”, com grau de proteção às nascentes razoável. A qualificação dos parâmetros analisados segundo a metodologia adaptada de Gomes et al (2005), é apresentada na Tabela 13.

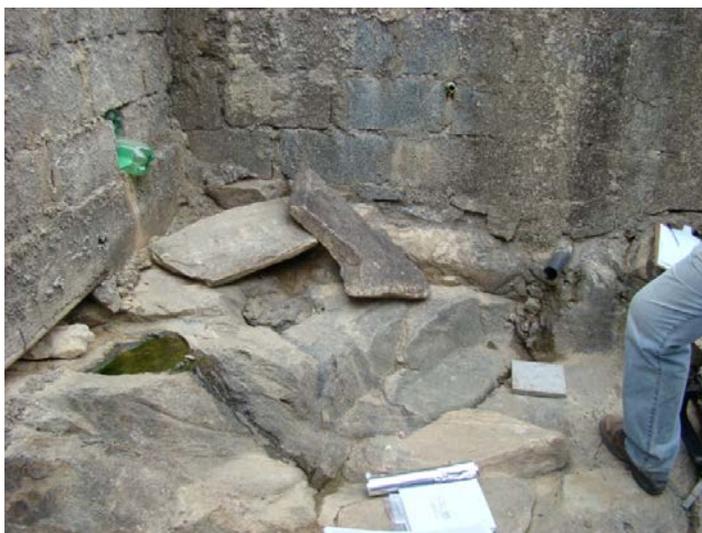
Figura 33: Nascente ON016

A nascente ON016 (Figura 33) está situada na rua Particular, 106, no bairro Pousada Santo Antônio e pertencente a sub-bacia do córrego Gorduras, regional nordeste de Belo Horizonte. A origem do bairro se deu através de áreas que pertenciam a pequenos proprietários agrícolas que não tinham muitos incentivos para investir na produção. A área era constituída pelo povoado de Gorduras, com o crescimento da cidade, esses povoados foram progressivamente se transformando em subúrbios da capital. Mas suas paisagens permaneceram por muito tempo rural: plantações, criação de animais, construções afastadas umas das outras. Com o tempo, a Prefeitura acabou adquirindo uma parte dessas terras e investindo na construção de conjuntos habitacionais para abrigar a população de baixa renda.

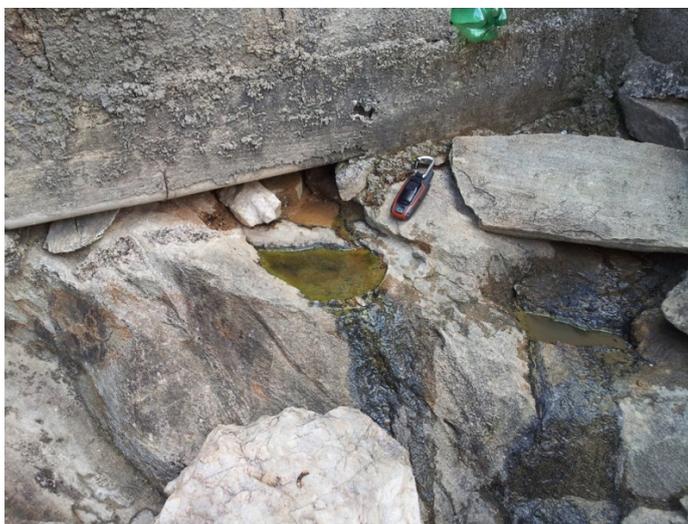
Figura 34: Muro sobre afloramento rochoso

A nascente em questão localiza-se em um afloramento de rochas onde foi construído o muro da cuidadora e proprietária, Sra. Janne Vieira Bello. Existem quatro pontos de exfiltração, os quais dois são perenes e dois intermitentes (Figura 34 e Figura 35). A moradora demonstra grande engajamento social na região e busca contribuir para a melhoria da qualidade de sua nascente, assim como na manutenção da mata ciliar e da

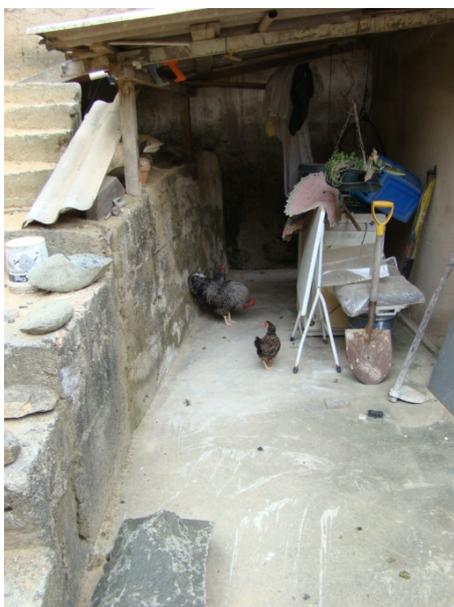
Figura 36: Terreno impermeabilizado e criação de animais.

Vale ressaltar que o terreno em questão é bastante impermeabilizado dentro da propriedade e que a água da nascente atualmente é utilizada para a dessedentação de animais domésticos (Figura 36).

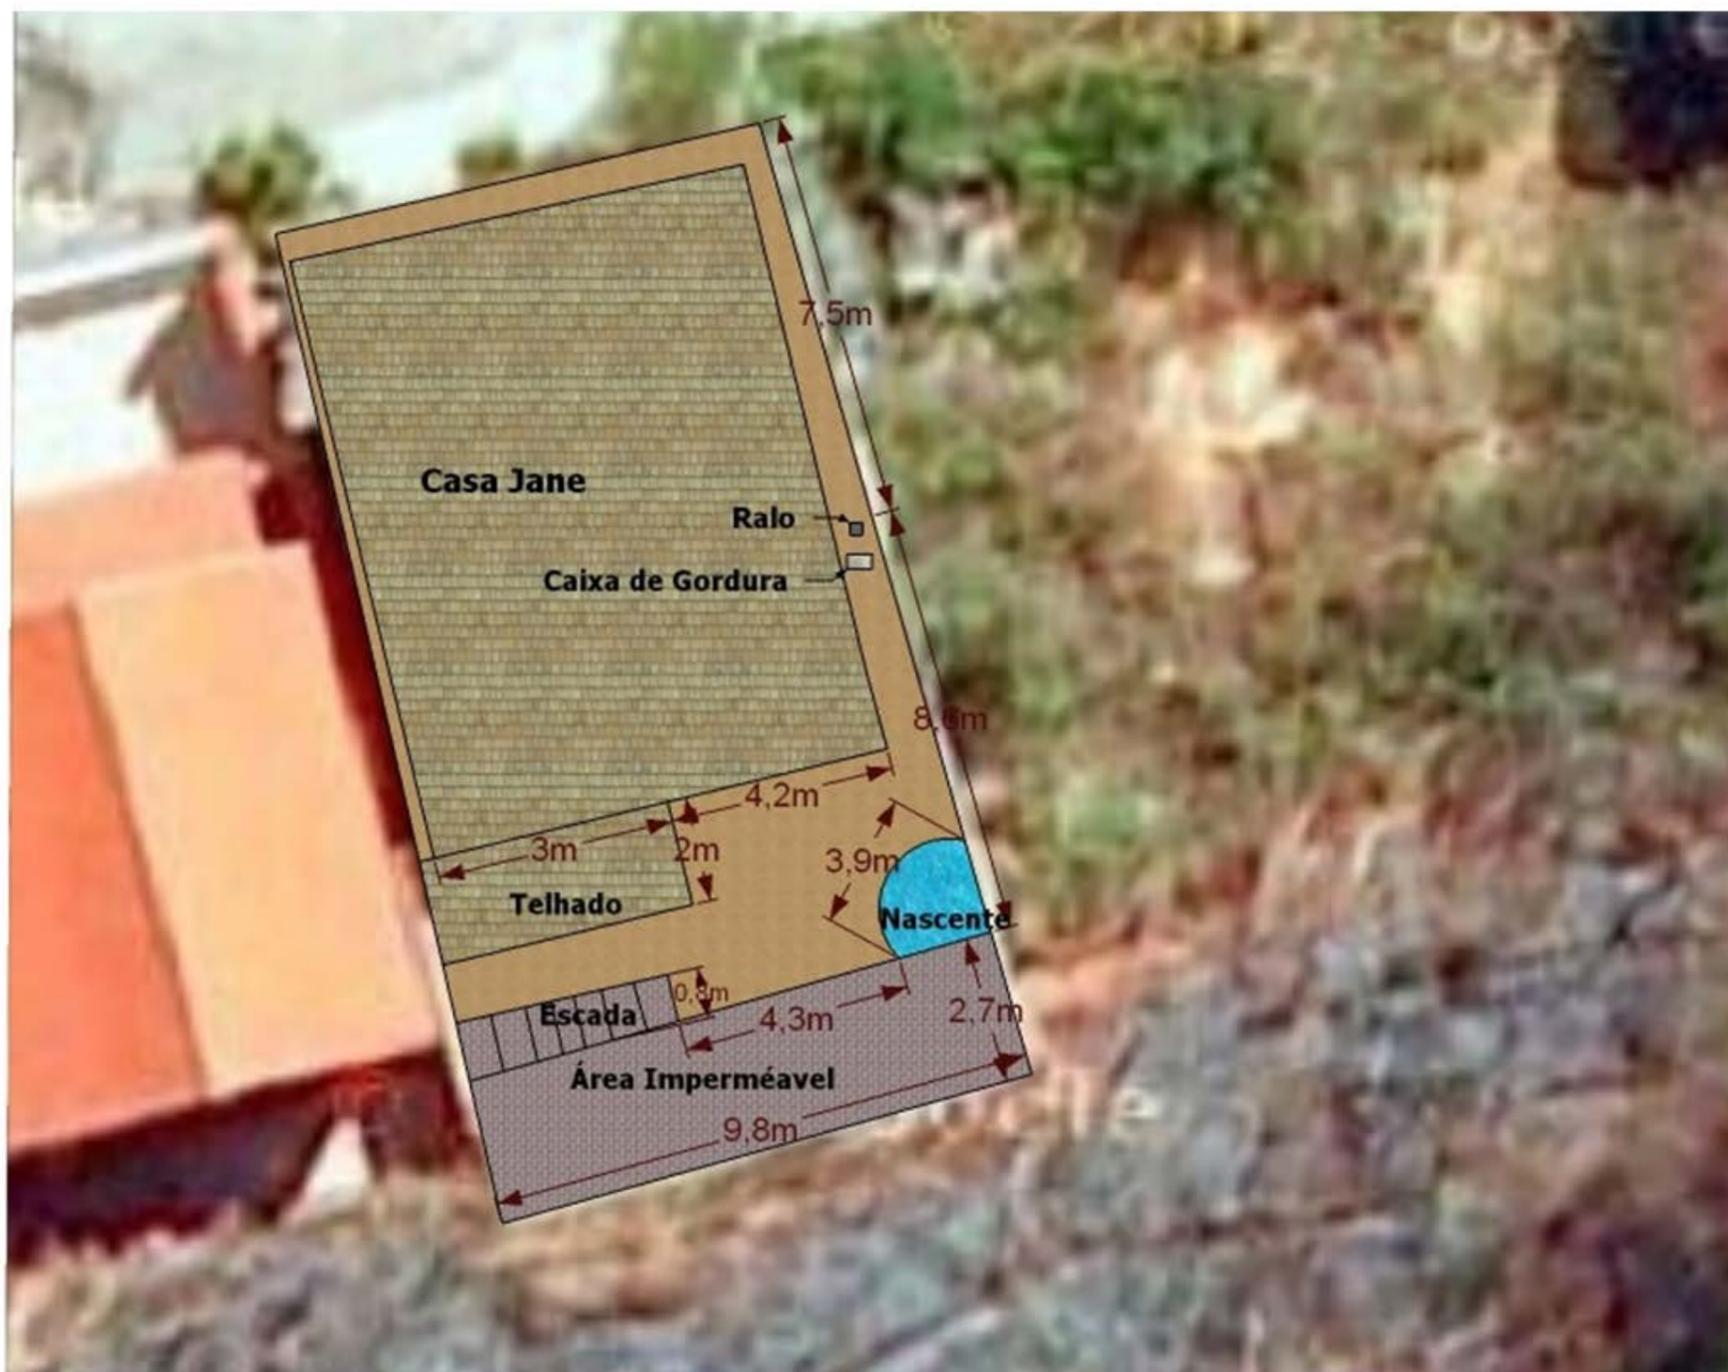
Figura 38 Croqui de localização da nascentes ON016

A localização e o croqui da nascente ON016 são apresentados na Figura 37 e na Figura 38. Em anexo encontram-se o Formulário de cadastro e o Formulário para diagnóstico das nascentes identificadas.

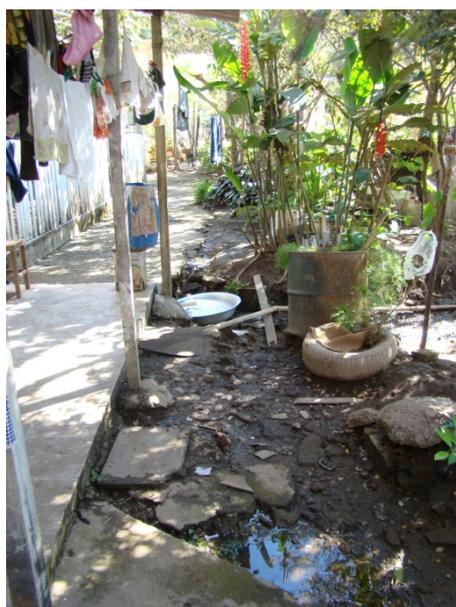
Figura 45: Terreno da nascente

A nascente ON037 (Figura 44) situa-se na propriedade de Ricardo da Silva Muniz e Marta da Silva Muniz, localizada na rua Cinco, 635, Chácara Cotia ou Chácara Santa Terezinha, no município de Contagem. A propriedade apresenta diversos pontos de exfiltração (Figura 45) e foi indicada por uma liderança local chamada Wantuil. A nascente encontra-se localizada em um sub-bacia do córrego Bom Jesus.
