1. APRESENTAÇÃO

O relatório que ora se apresenta traz como conteúdo o resultado das atividades de campo para identificação e cadastramento das 30 nascentes localizadas na bacia do ribeirão Onça indicadas para os Planos de Ação. Constitui o Produto V no primeiro aditivo do Contrato N° 007/AGB Peixe Vivo/2011, celebrado entre a Associação Executiva de Apoio à Gestão de Bacias Hidrográficas Peixe Vivo – AGB Peixe Vivo – e a LUME Estratégia Ambiental, cujo objeto é a execução de levantamento de áreas de nascentes hídricas e cadastramento dos respectivos cuidadores em áreas urbanas nas bacias dos Ribeirões Arrudas e Onça – Bacia do Rio das Velhas, em Minas Gerais.

5.1.SUB-BACIAS DO BAIXO RIBEIRÃO DO ONÇA

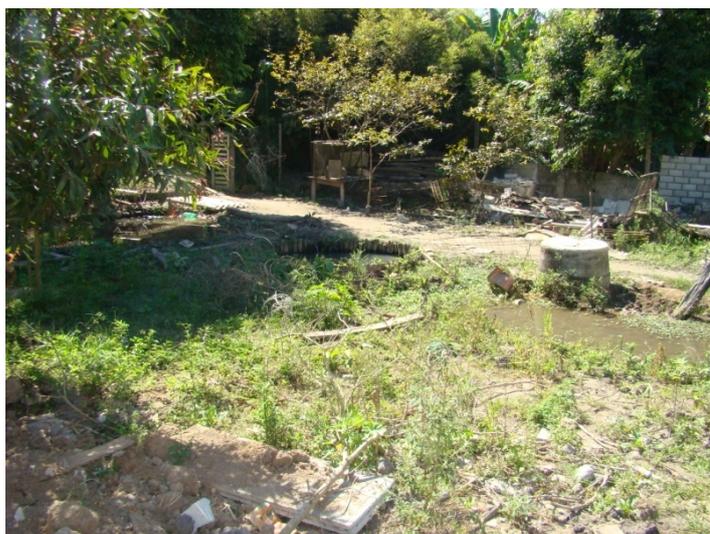
Figura 46: Poço da nascente

A cuidadora, Sra. Marta da Silva Muniz, está no local há aproximadamente 47 anos, e neste lote residem 5 famílias. De acordo com informações repassadas pelos proprietários, algumas valetas formando pequenos cursos foram abertas por eles próprios. No local se encontram três nascentes principais, com vários pontos de exfiltração. Duas se encontram muito próximas às residências, e a outra mais afastada, em um poço Figura 46. A água da nascente situada na casa da cuidadora é utilizada para dessedentação humana e de animais, assim como também para uso doméstico (Figura 47). De acordo com a mesma, após a construção de um poço no terreno vizinho, os problemas com infiltração têm sido constantes em sua residência.

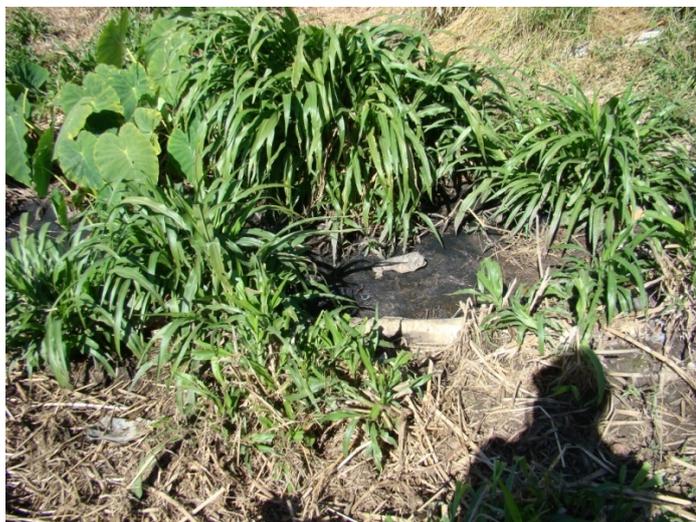
Figura 48: Esgoto da propriedade

Vale ressaltar que a chácara não apresenta serviço de esgoto (Figura 48), pois se encontra abaixo da altitude da rede que passa na rua, dessa forma tem que lançar no curso d'água formado na propriedade. Um dos membros da família pretende construir sua residência no mesmo local, mas não tem informações suficientes sobre como levantar a edificação sem prejudicar as águas das nascentes

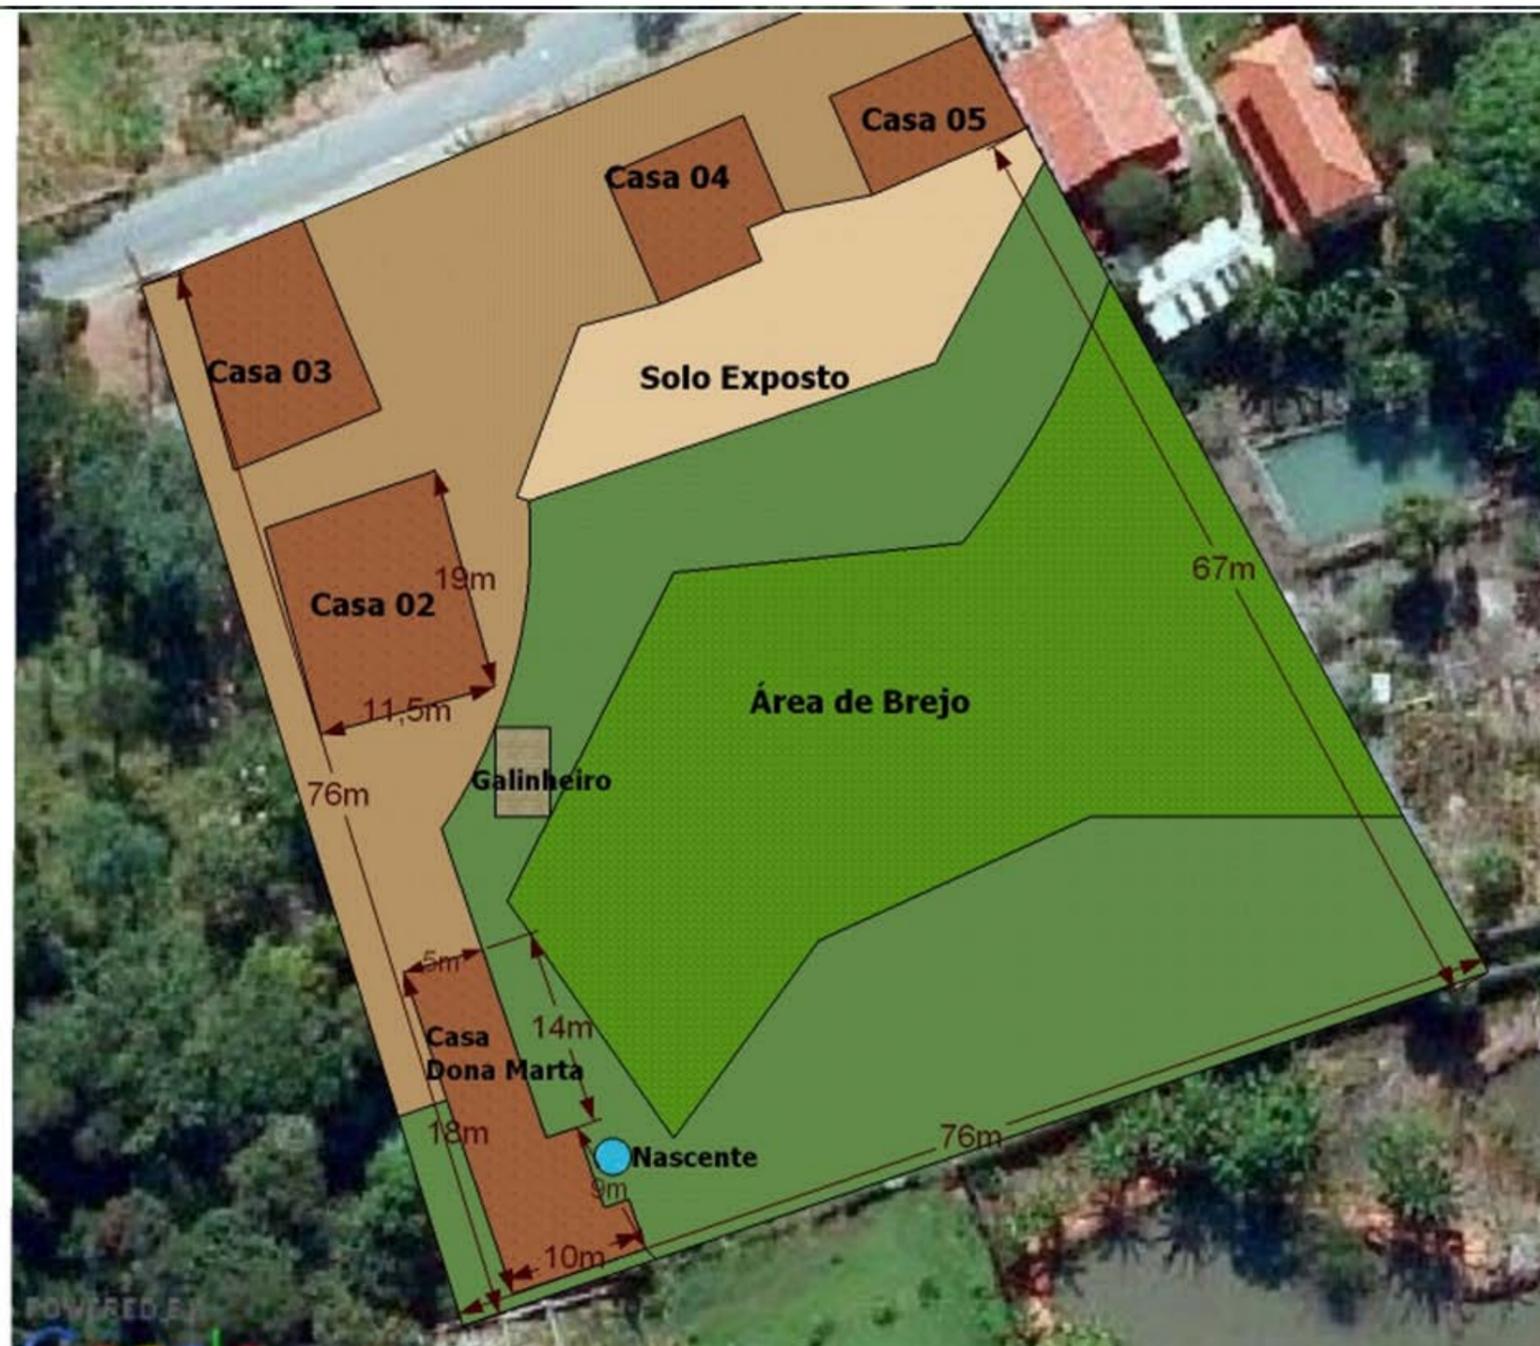
Figura 52: Croqui de localização da nascente ON037

A nascente é direcionada para uma área brejosa na propriedade, onde também existe exfiltração de água conforme pode ser verificado na Figura 52.

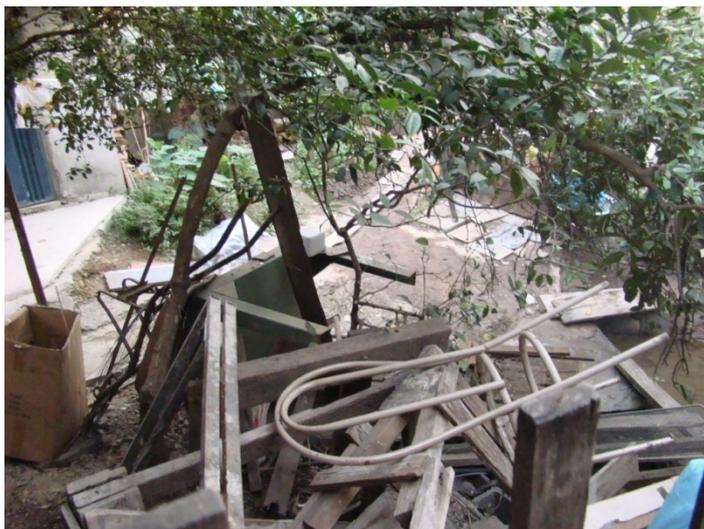
Figura 54: Área do terreno

Segundo o cuidador Sr. Salvador Misael da Silva, neste lote residem quatro famílias. Essas moradias estão a cerca de 1 metro de distância da nascente (Figura 54).

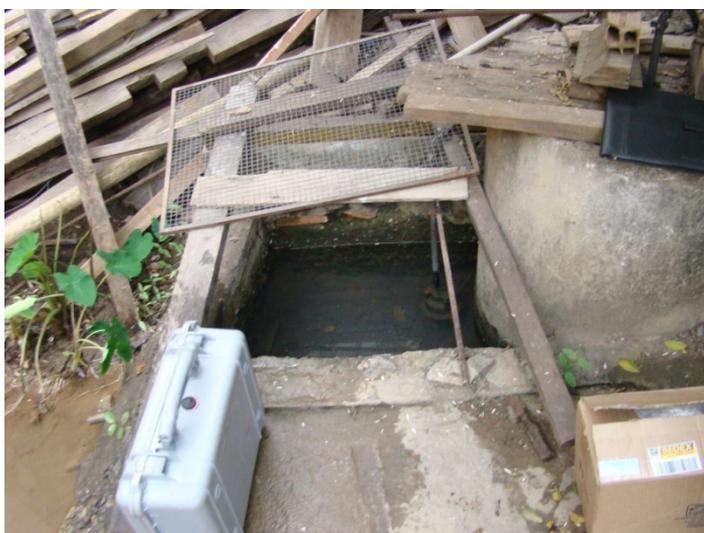
Figura 55: Reservatório da nascente

A água da nascente é utilizada para consumo humano dos moradores da residência onde se encontra localizada e o proprietário do imóvel, Sr. Salvador, destaca a importância da nascente para o abastecimento de seus vizinhos no passado. Ressalta que ainda hoje esta água é utilizada quando há problemas com o abastecimento pela rede geral (Figura 55).

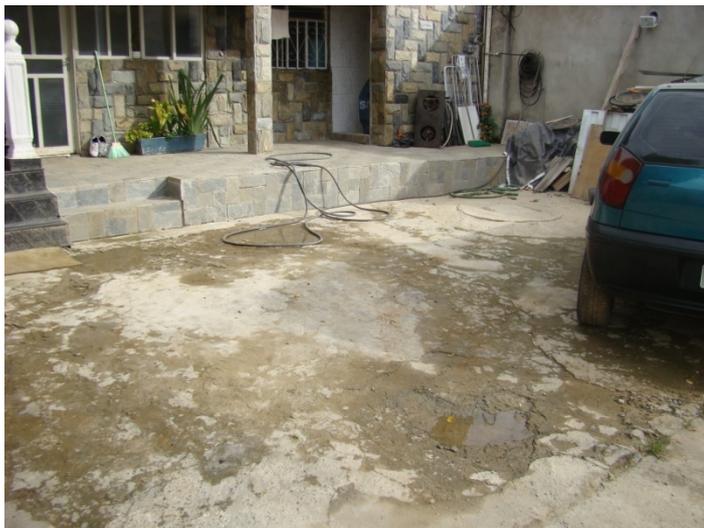
Figura 59: Casa próxima a nascente

O proprietário, Sr. Edson Maximiano, está no local há 27 anos, e neste lote residem duas famílias (inquilinos). Essas moradias estão a cerca de 2 metros de distância da nascente (Figura 59).

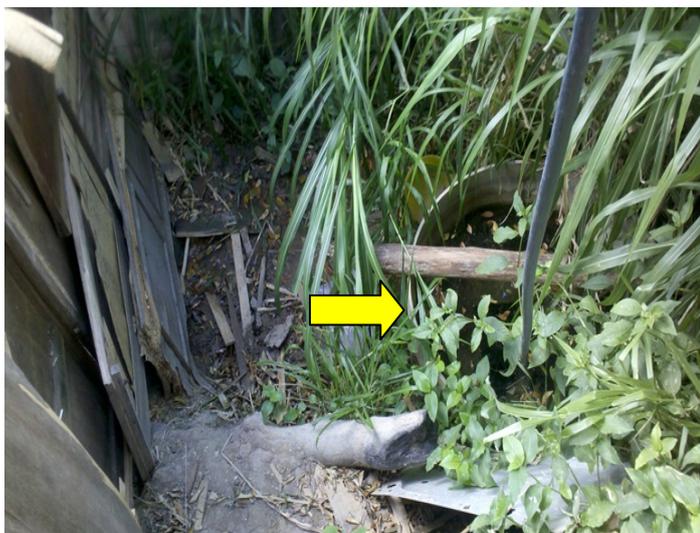
Figura 63: Manilha onde exfiltra a nascente ON060

A nascente ON060 (Figura 63) localiza-se na rua Camões 63, no bairro Copacabana, Belo Horizonte. Encontra-se em uma propriedade recém-adquirida no intuito de preservar a nascente. Segundo informações obtidas, o bairro tem sua origem atrelada a loteamentos irregulares, como a Vila Monte Carmelo, a Vila Universo e a Vila Maria José. Essas vilas posteriormente foram integradas aos bairros Copacabana, Leblon e Céu Azul. A nascente encontra-se localizada em um sub-bacia do córrego do Nado.

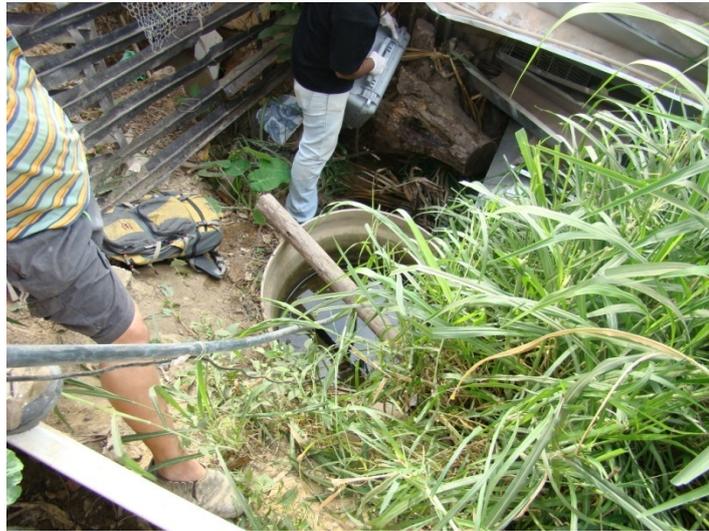
Figura 64: Local da Nascente

O proprietário, Sr. Clóvis Pinheiro Gomes, está no local há 2 anos, e neste lote residem duas famílias, a do proprietário e de um inquilino. O acesso a nascente é fácil, embora ela esteja muito próxima da rua e esteja em um talude abrupto, com forte declividade (Figura 64). Essas moradias estão a cerca de 9 metros de distância da nascente, que se encontra muito próxima da rua, onde passa um córrego que recebe o esgoto das moradias adjacentes (Figura 65). A área passa por intervenção da prefeitura, que deverá resultar na construção de uma avenida sanitária e um conjunto residencial popular (Figura 66).

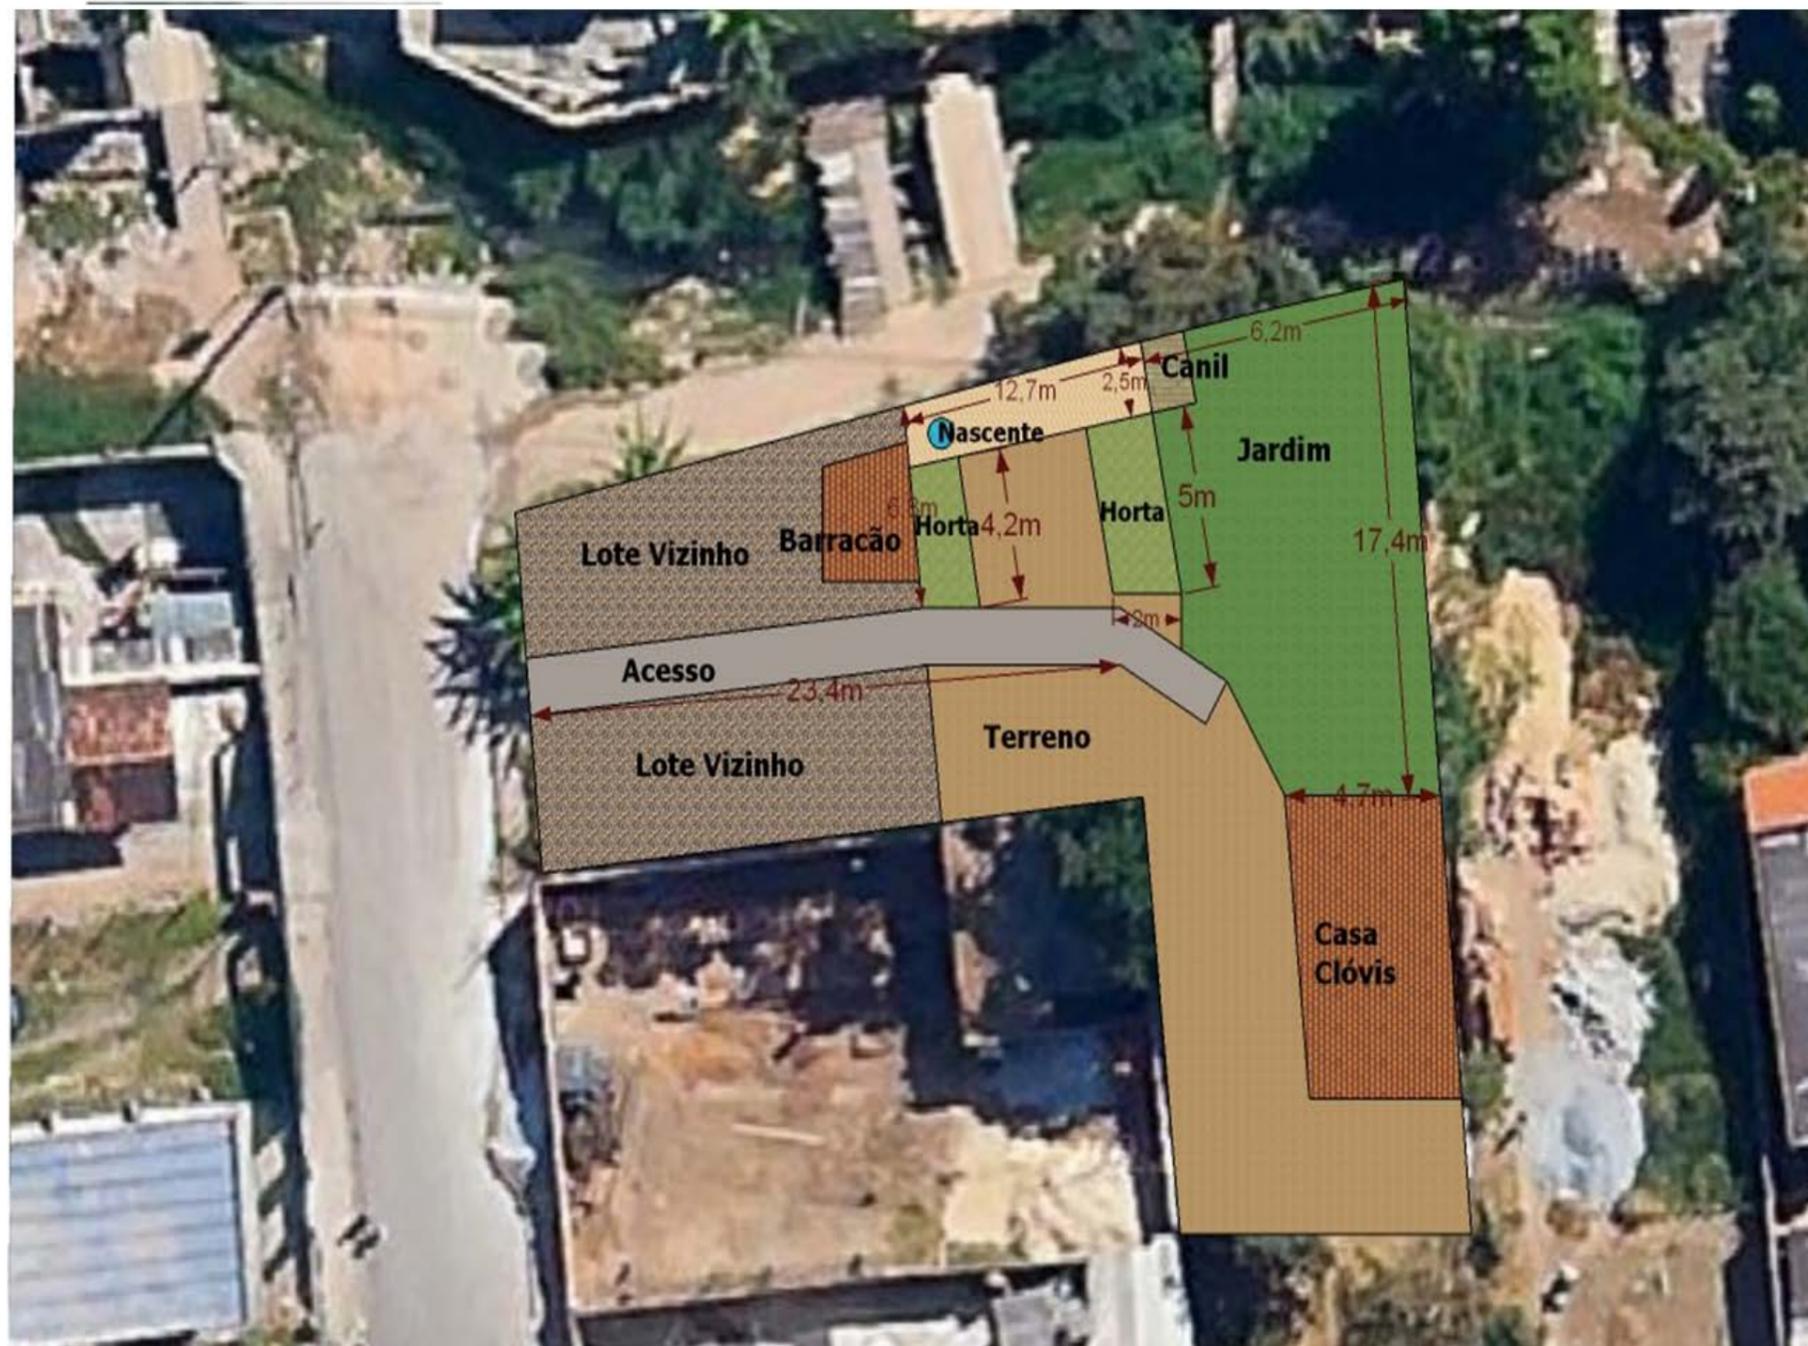
Figura 69: Croqui de localização da nascentes ON060

A localização e o croqui da nascente podem ser verificados na Figura 68 e na Figura 69. Em anexo encontram-se o Formulário de cadastro e o Formulário para diagnóstico das nascentes identificadas.

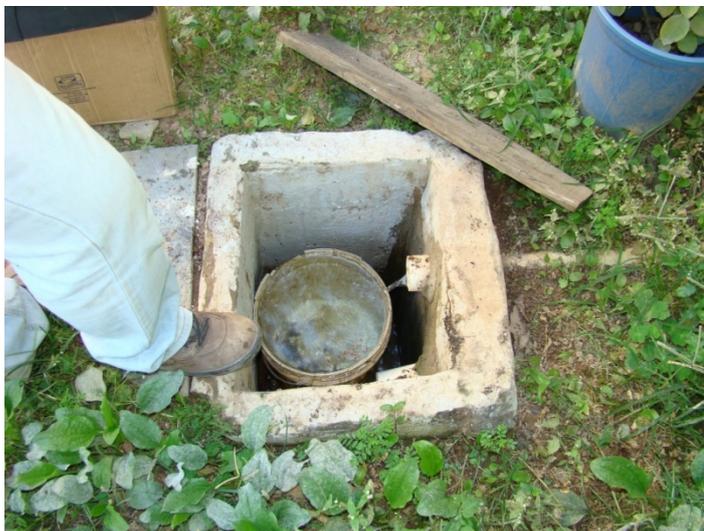
Figura 71: Intervenção realizada na nascente na área da nascente

Acredita-se que o número de nascentes próximo a essa avenida seja muito maior, mas é difícil cadastrá-las, haja vista que muitos proprietários têm receio de identificá-las, temendo que a COPASA faça algum tipo de cobrança. Para alguns moradores o medo da cobrança desmotiva as pessoas a cuidarem das nascentes, pois tornam inviável manterem nascentes em estado natural nas propriedades. Devido a isto, muitos proprietários optam por aterrarem as nascentes temendo uma cobrança pelo uso de suas águas ou por realizar intervenções conforme pode ser verificado na Figura 71.

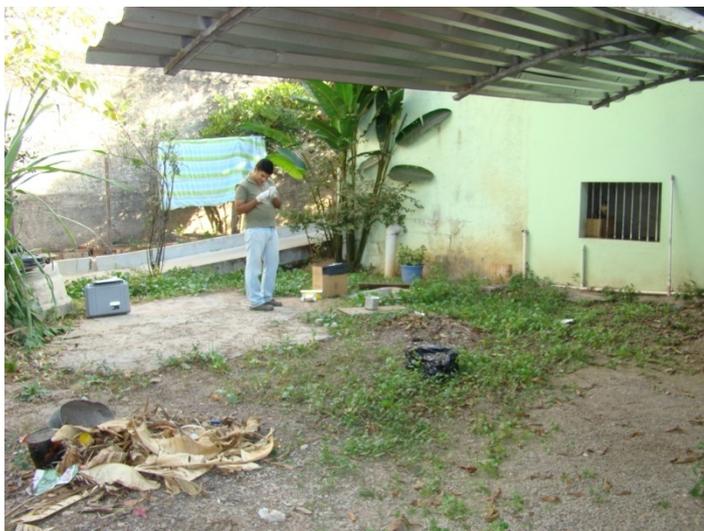
Figura 72: Área no entorno da nascente

Na área de entorno da nascente foram observadas algumas espécies, dentre elas amora, pitanga, urucum, limão, manga, coqueiro, acerola, quiabo, roseiras, nectarina (ameixa amarela), trançagem, goiaba. Vale ressaltar que o terreno em geral possui médio grau de impermeabilização, principalmente no quintal da propriedade (Figura 72) e próximo a rampa de acesso a uma das casas (Figura 73).

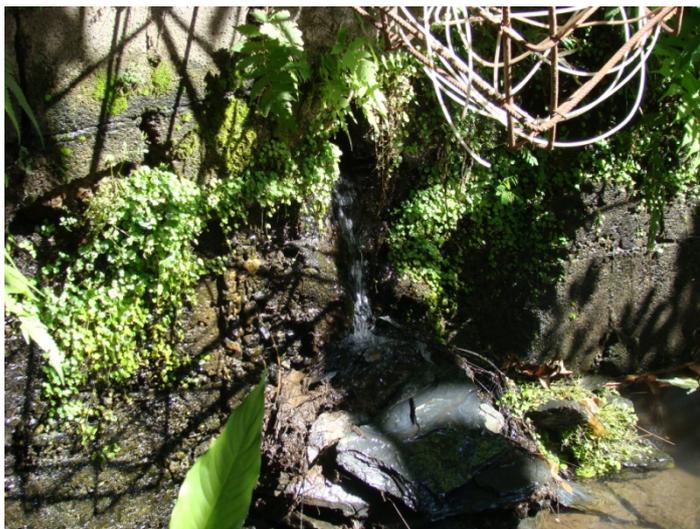
Figura 77: Ponto de exfiltração junto ao muro

A proprietária Sra. Maria Cristina Teixeira da Silva reside no local há aproximadamente 25 anos, e a nascente em questão localiza-se próxima ao muro de sua propriedade (Figura 77), onde residem duas famílias (Figura 78). Essas moradias estão a cerca de 2 metros de distância da nascente

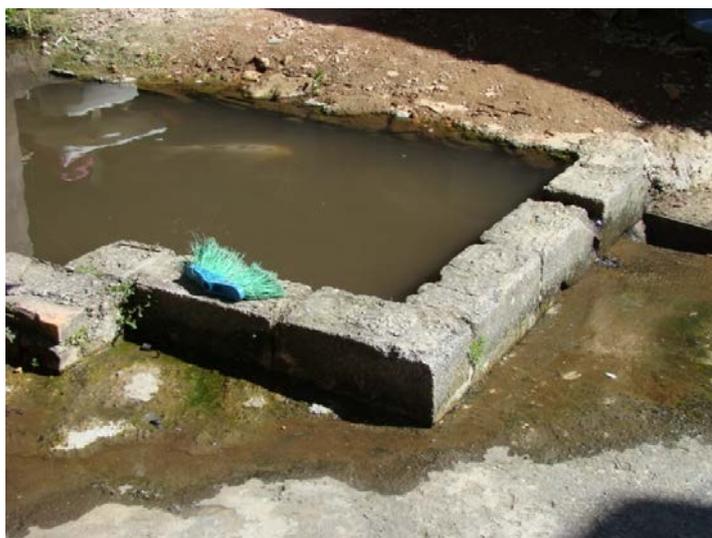
Figura 80: Reservatório com evidência de sedimentos

Ainda de acordo com informações repassadas pela proprietária, a água da nascente escoar diretamente para o Córrego da Ave. Foram observados poucos sedimentos acumulados no fundo do reservatório, porém os próprios moradores se responsabilizam pela retirada e limpeza do mesmo (Figura 80).

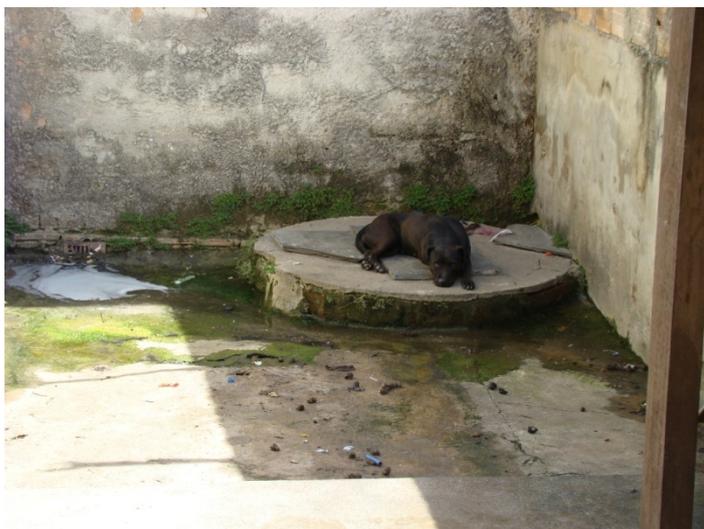
Figura 84: Construção e reservatório

O proprietário, Sr. Daciel Eugênio de Souza, está no local há aproximadamente 22 anos, e neste lote reside apenas uma família. As construções estão a cerca de 2 metros de distância da nascente (Figura 84) e a água é armazenada em um reservatório e utilizada para fins paisagísticos. De acordo com o cuidador, a nascente tem sido contaminada por vizinhos que lançam esgoto e efluentes domésticos, tais como água utilizada na máquina de lavar nos últimos 5 meses aproximadamente.

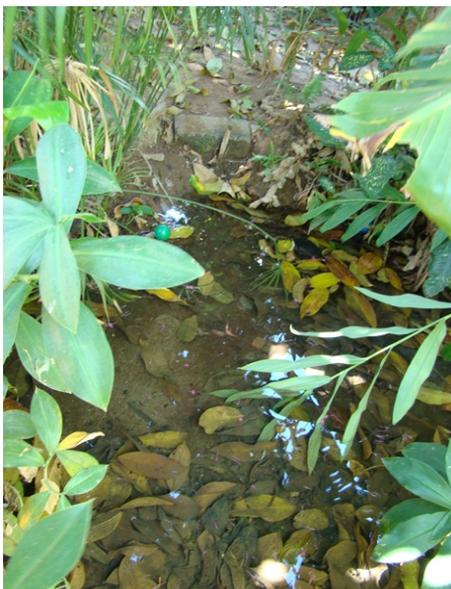
Figura 85: Lago associado a nascente

A nascente está associada à existência de um lago, no qual são criados peixes (Figura 85). Os proprietários do lote demonstraram interesse em preservar a nascente, porém acreditam não ter informações técnicas suficientes para tal.

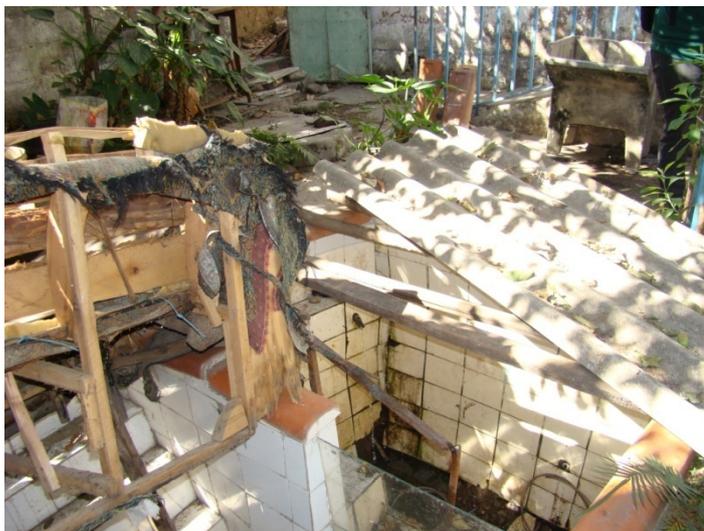
Figura 91: Construções próximas à nascente ON111

A nascente encontra-se localizada em uma propriedade na sub-bacia do córrego João Gomes, afluente do Sarandi. O cuidador, Sr. Gerson Dias da Silva, desativou a piscina que instalou na área, bem como realizou intervenções com o intuito de garantir a infiltração da água, e também sua qualidade. O proprietário está no

local há aproximadamente 40 anos, e neste lote residem duas famílias. As construções estão a menos de 1 metro de distância da nascente (Figura 91).

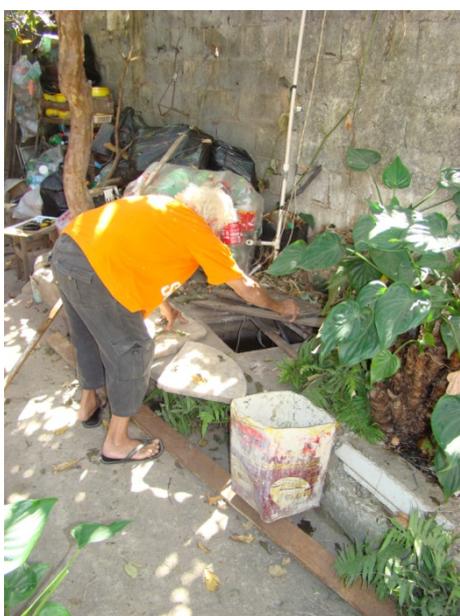
Figura 92: Reservatório da água da nascente construído pelo morador

A água da nascente é armazenada em um reservatório e bombeada para utilização por uma das famílias moradoras da propriedade. A segunda moradora utiliza água diretamente da COPASA. A água é utilizada para fins domésticos e também para dessedentação humana. O próprio cuidador da nascente é o responsável pelo sistema de armazenamento da água (Figura 92) e distribuição pela rede hidráulica construída por ele mesmo (Figura 93).

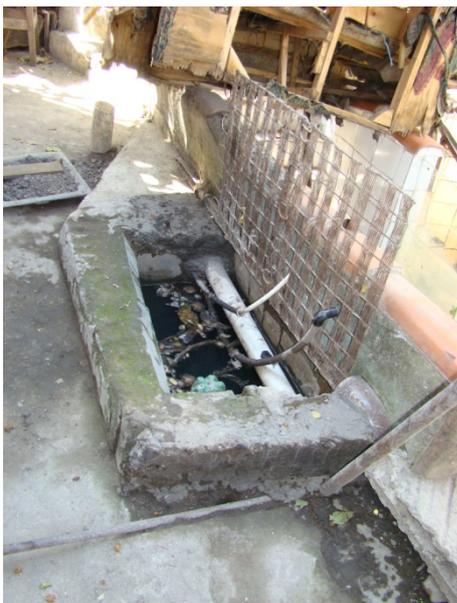
Figura 94: Tanque com peixes

A nascente está associada a um reservatório, no qual são criados alguns peixes (Figura 94). O proprietário do lote demonstrou interesse em preservar a nascente, e disse estar aberto para qualquer colaboração relacionada a este interesse. Ressalta-se, entretanto que o cuidador informou estar com dificuldades para cuidar da propriedade por motivos de saúde.

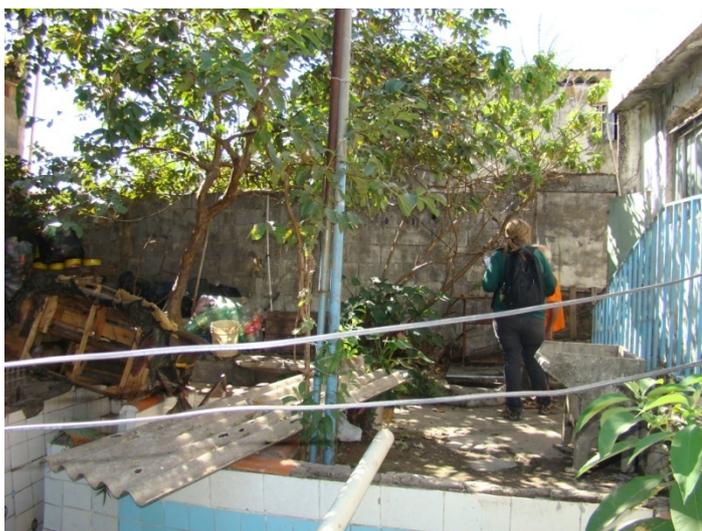
Figura 95: Plantas no entorno da nascente.

Dentre as espécies vegetais encontradas em seu entorno foram observadas trançagem, folha de insulina, folha de fumo, feijão de corda, goiabeira, pé de ameixa, jurubeba (Figura 95).

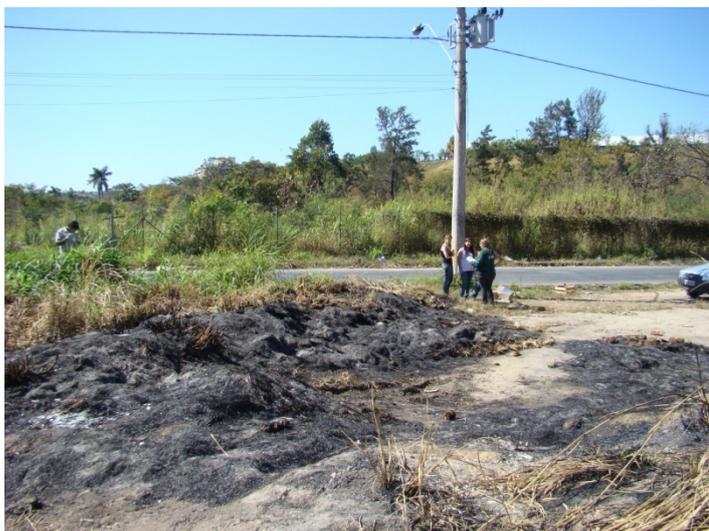
Figura 99: Estrada marginal que passa muito próxima à nascente

A área onde se encontra a nascente é atravessada por rodovia marginal que apresenta um intenso tráfego de veículos, expondo a nascente à queimadas (Figura 99). O acesso a nascente é fácil, e feito dentro da própria propriedade. O CEASA Minas é o terceiro maior entreposto comercial em venda de hortigranjeiros do Brasil, com cerca de 13700 produtores cadastrados, além de uma grande circulação de pessoas.

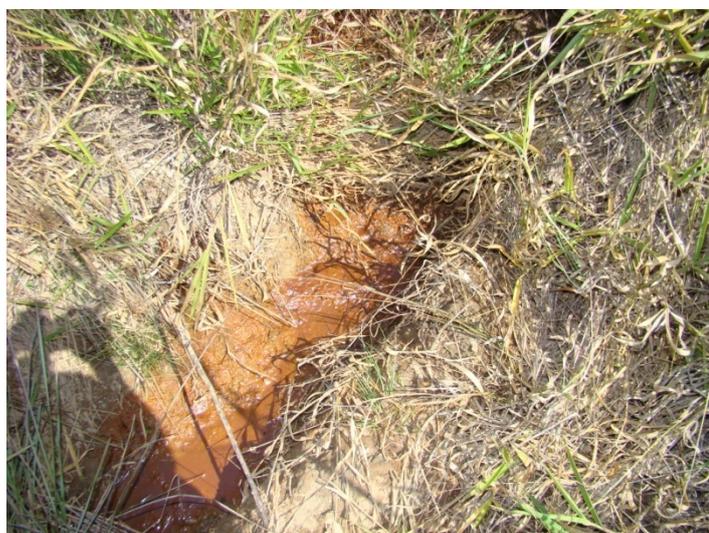
Figura 100: Água da nascente se direcionando ao córrego

A água da nascente não é utilizada para nenhum fim e escoar diretamente para o córrego que drena a região, um afluente do córrego Ressaca, sem nome local (Figura 100).

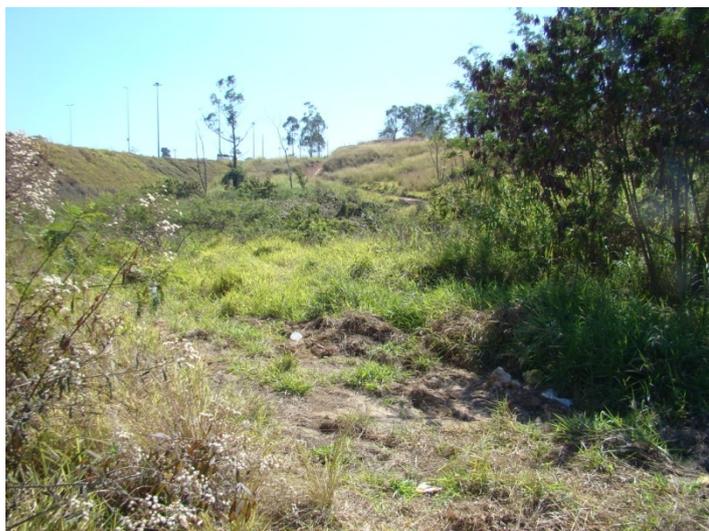
Figura 101: Vegetação do entorno da nascente

Em seu entorno foram observadas espécies arbustivas, herbáceas e arbóreas (Figura 101). Cabe ressaltar que o terreno em geral possui um baixo grau de impermeabilização, entretanto a rodovia passa sobre a área.

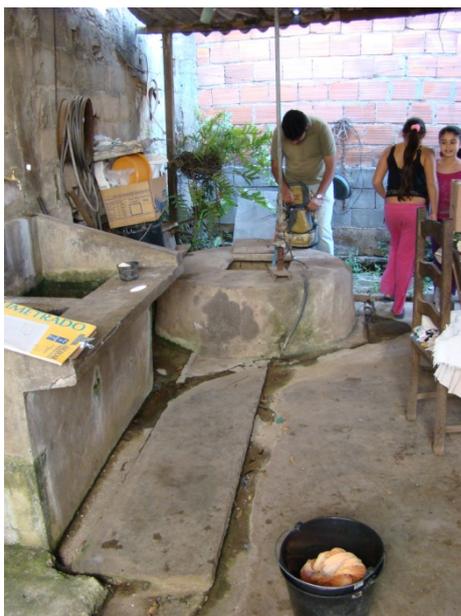
Figura 104: Nascente com exfiltração dentro da cisterna

A nascente ON 156 está situada na Rua Catalunha número 150, bairro Sarandi, Belo Horizonte (Figura 104 e Figura 105). O Sarandi refere-se a um conjunto habitacional situado no bairro Serrano. De acordo com informações retiradas do Portal da Prefeitura de Belo Horizonte, quando Belo Horizonte foi construída, no final do século XIX, o bairro estava em uma área rural completamente desvinculada do ambiente urbano da cidade de Belo Horizonte. A região, formada pelos bairros Inconfidência, Ipanema, Alípio de Melo, São José, Conjunto Celso Machado, Serrano, Conjunto Itacolomi, Dom Bosco e São Salvador, era conhecida como Ressaca.

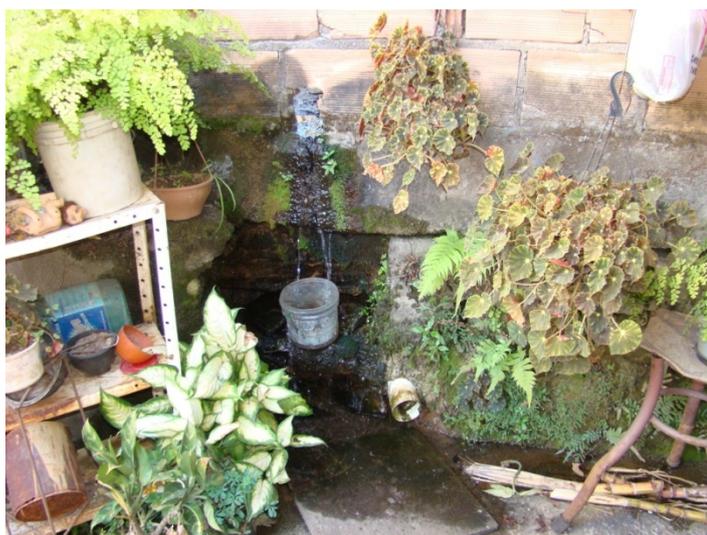
Figura 106: Exfiltração na parede proveniente de lote vizinho

A nascente em questão está localizada na propriedade da Sra. Geralda Rodrigues Gomes. Essa nascente se encontra em um imóvel residencial onde reside uma única família que está no local há aproximadamente 36 anos. A área também apresenta exfiltração na parede, proveniente de lote vizinho (Figura 106).

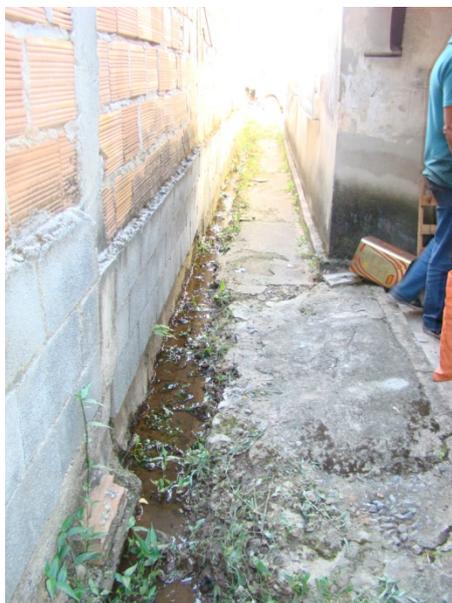
Figura 108: Um dos corredores que dão acesso à nascente

O acesso a nascente é fácil, e feito por dentro da propriedade (Figura 108). Trata-se de um terreno com alto nível de impermeabilização.

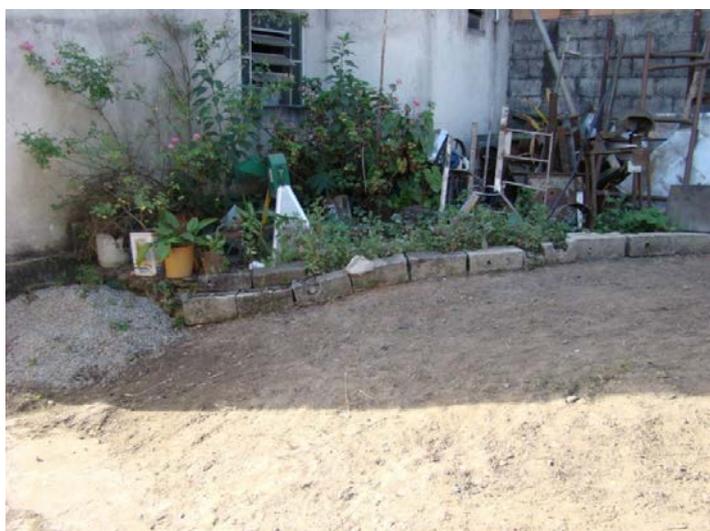
Figura 110: Jardim e solo exposto constituindo área permeável do terreno.

Na residência foram observadas algumas espécies vegetais como babosa, hortelã pimenta, alecrim, mirra, cordão de frade (Figura 109). Vale ressaltar que estas espécies são cultivadas em vasos, e não no próprio solo. A área menos impermeabilizada apresenta um pequeno jardim e carros estacionados sobre o solo exposto (Figura 110).

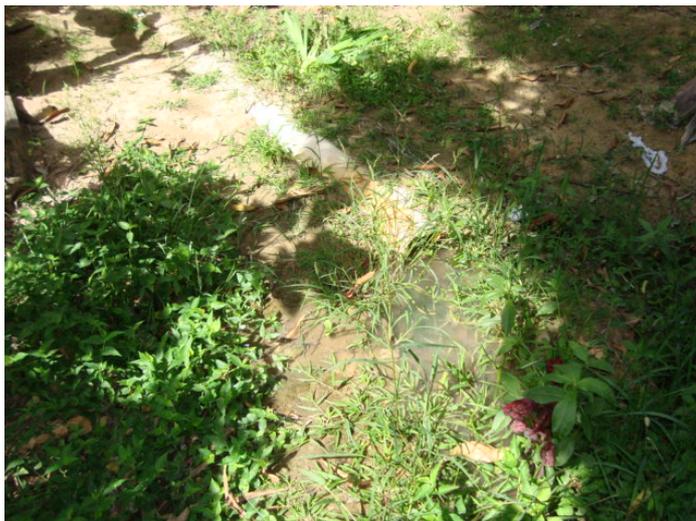
Figura 114: Nascente no terreno formando lago

A propriedade pertence a Alírio dos Santos, onde além da ON080, foram cadastradas mais três nascentes (Figura 114). Os moradores já realizaram diversas intervenções na propriedade, buscando conservar a nascente, dentre as quais a reutilização de pneus e telhas (Figura 115). Destaca-se ainda, que algumas escolas já realizaram visitas à nascente com seus alunos, no âmbito de atividades relacionadas a questões ambientais. Segundo Alírio, as visitas foram interrompidas nos últimos anos devido aos transtornos causados pela falta de agendamento e do devido cuidado dos professores e alunos.

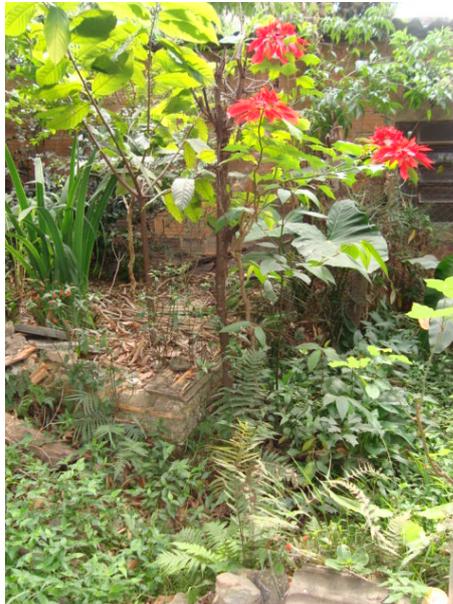
Figura 117: Espécies herbáceas, arbustivas e arbóreas

A água da nascente é utilizada para serviços domésticos em geral e para jardinagem. O cuidador em questão informou também cultivar algumas plantas medicinais e comercializá-las. No terreno foram observadas várias espécies frutíferas, arbóreas e arbustivas (Figura 116 e Figura 117).

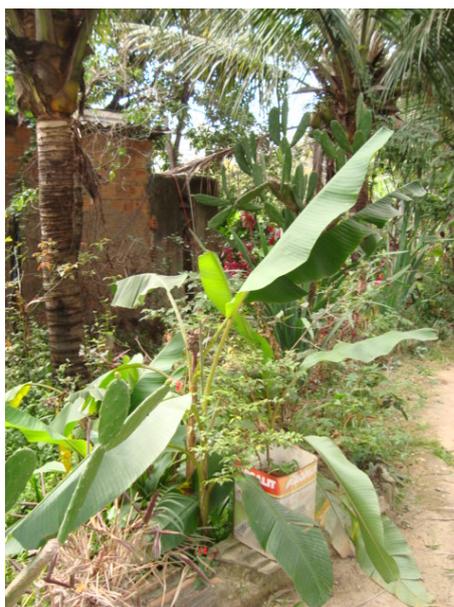
Figura 118: Acesso às nascentes

O acesso a nascente é fácil é feito por dentro da propriedade e o terreno em geral possui baixo grau de impermeabilização (Figura 118).

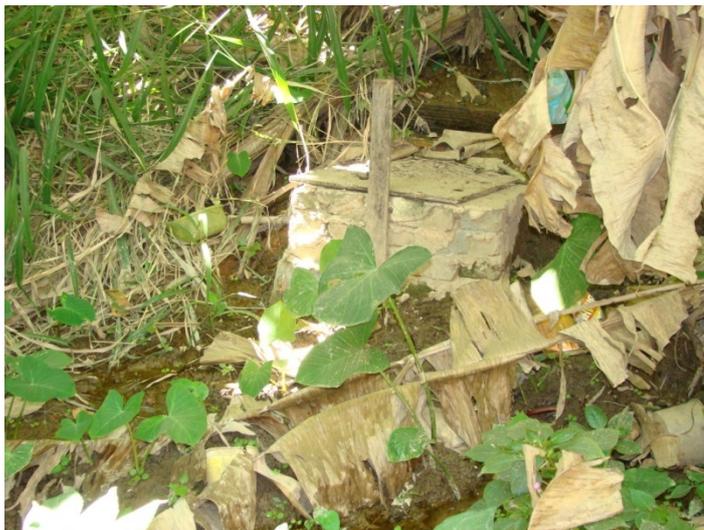
Figura 121: Nascente ON118

A nascente ON118 foi cadastrada no bairro Caiçara, na avenida Antônio Henrique Alves, número 617, regional Noroeste município de Belo Horizonte (Figura 121). De acordo com pesquisas realizadas, o bairro Caiçara, é tão antigo quanto a própria capital mineira. As primeiras casas foram construídas antes mesmo da transferência do título de capital, pertencente a Ouro Preto. O nome do bairro começa originado do tupi-guarani "Kai'sara", que significa Limite, cerca de galhos ou varas. Com o passar dos anos, o Caiçara cresceu e formou vários outros bairros e subdivisões: Alto Caiçara, São Geraldo, Vila Aracy, Chácara do Tanque e Vila Adelaide. Hoje as subdivisões são pouco utilizadas pelos moradores, que fazem pouco uso dos nomes Alto Caiçara e Caiçara Adelaide reconhecendo toda a região como Caiçara somente.

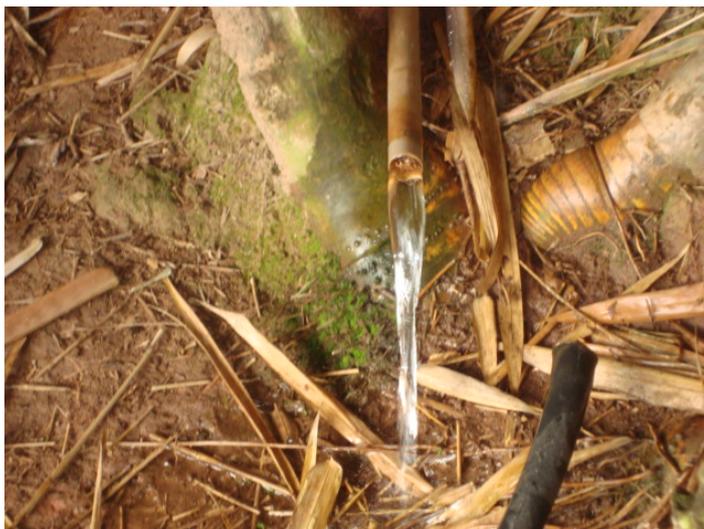
Figura 122: Água da nascente à montante da residência

Trata-se de uma área pertencente a uma única família. Segundo informações fornecidas pelos proprietários, este loteamento existe a mais de um século e já pertencia a seus familiares. O ponto de exfiltração localiza-se em uma parte do loteamento nos fundos da residência do Sr. Marcondes e embora não seja utilizada para consumo humano, a água proveniente dessa nascente é utilizada para uso doméstico, motivo pelo qual os moradores demonstram interesse em sua conservação (Figura 122) .

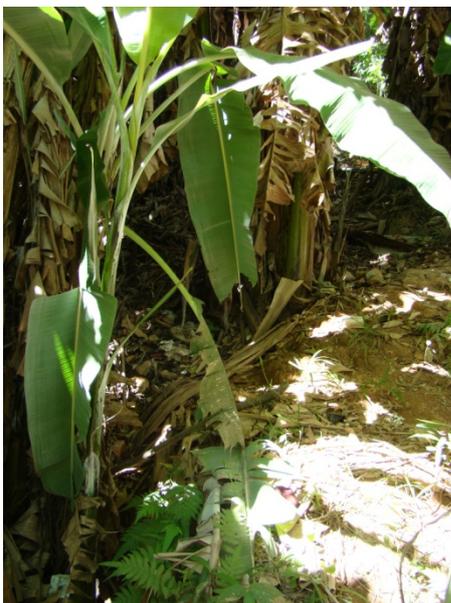
Figura 123: Plantio de banana nas proximidades da nascente ON118

A área apresenta baixa impermeabilização e plantio de frutíferas como banana e manga (Figura 123). Há também bambuzal no entorno imediato. O acesso à nascente é fácil, mas em época de chuva o terreno torna-se alagado e escorregadio (Figura 124).

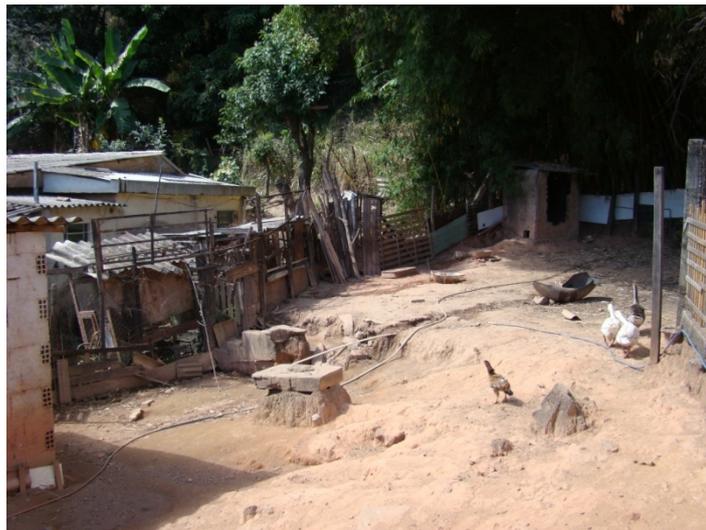
Figura 125: Mangueiras responsáveis pelo transporte da água e criação animal no quintal

A água é utilizada para dessedentação de animais, irrigação da horta e manutenção do quintal e a declividade do terreno é de média no entorno, com trechos mais acidentados a montante (Figura 125). Há a reclamação de que os edifícios vizinhos jogam lixo no local (Figura 126).

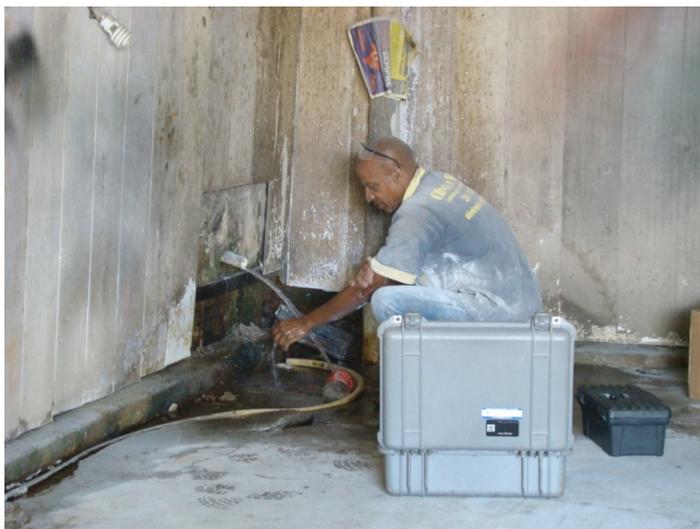
Figura 130: Local de utilização da nascente ON133 com mangueira que facilita a utilização

A água da nascente é utilizada para serviços gerais da oficina (Figura 130). Uma das observações em relação ao principal ponto de exfiltração da nascente é que este está localizado em uma estufa onde são feitos serviços de lanternagem para carros (Figura 131). Neste local encontra-se um reservatório de aproximadamente um metro de profundidade, de onde a água é bombeada para os demais pontos da propriedade.

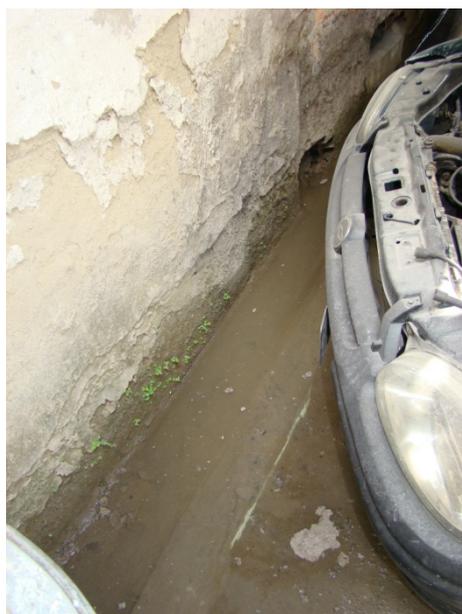
Figura 132: Canaleta que conduz a água para a rede de esgoto

De acordo com as informações repassadas pelo Sr. Valdeci, a água da nascente é direcionada por uma canaleta para a rede de esgoto (Figura 132). O Cuidador disse ainda ter sido informado pela COPASA que caso a água fosse bombeada para os sanitários, haveria então uma cobrança pela utilização.

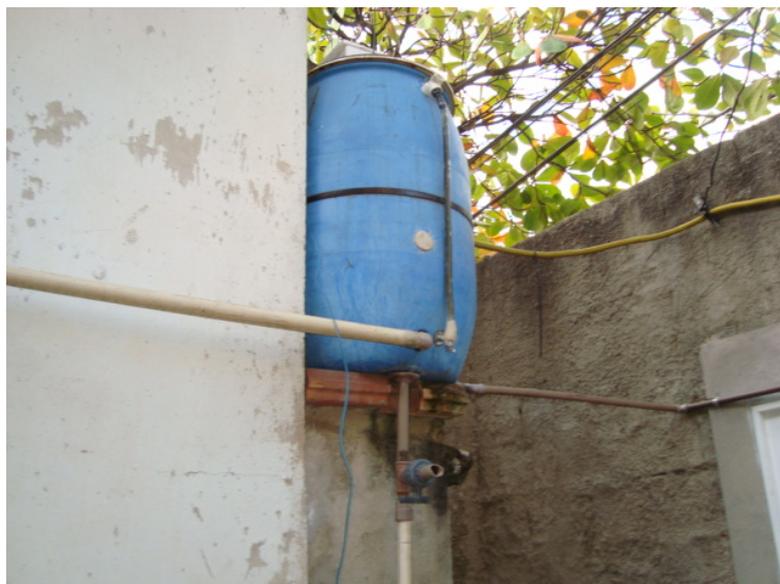
Figura 136: Técnicas usadas pelo cuidador para utilizar a água da nascente na hora da propriedade

A área onde se encontra a nascente está localizada em uma oficina mecânica, pertencente ao Sr. Francisco Moacir de Almeida, o conhecido como Baiano, na sub-bacia do córrego Engenho Nogueira. Trata-se de um morador que ao longo dos anos tem desenvolvido tecnologias alternativas para a utilização da água da nascente localizada em sua propriedade, dentre as quais se destaca a construção de uma bomba carneiro utilizando garrafas PET e um sistema de irrigação por gotejamento para sua horta (Figura 136). O

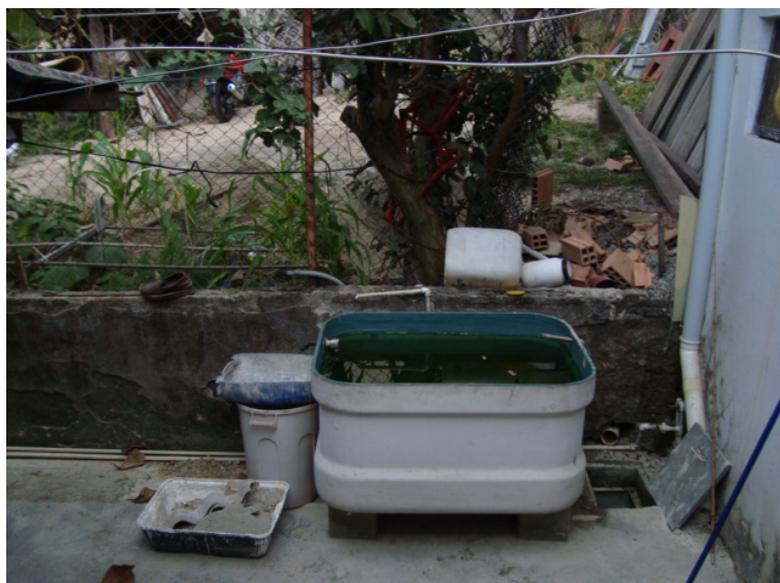
Figura 137: reservatório feito de caixa d'água

A água da nascente é utilizada para serviços gerais da propriedade e manutenção da horta. No local existe um reservatório, com uma pequena criação de peixes (Figura 137). De acordo com as informações repassadas pelo Sr. Francisco, a água da nascente é direcionada para a rede de esgoto, mas não tem certeza sobre esta informação.

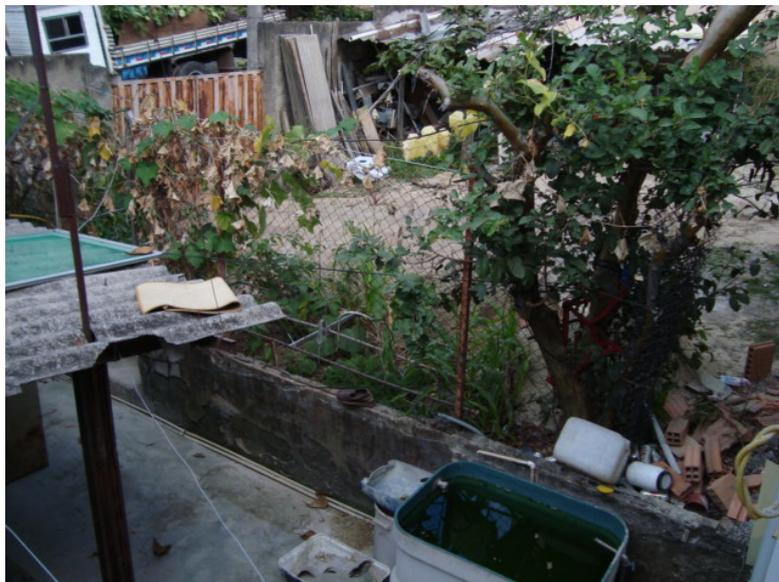
Figura 138: Acesso à nascente ON133

O acesso a nascente é fácil é feito pela própria propriedade (Figura 138). Em seu entorno foi observado o cultivo de uma pequena horta com algumas espécies vegetais como milho, cenoura, jiló, goiabeira, chuchu, orapronobis, boldo. Cabe ressaltar que o terreno em geral possui um alto grau de impermeabilização,

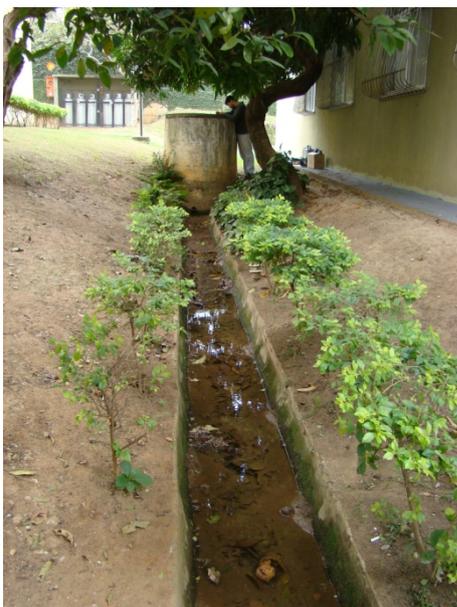
Figura 143: Canaleta construída para drenar a água da nascente

A nascente em questão está localizada em um condomínio residencial na sub-bacia do córrego Engenho Nogueira, próximo à região onde se discute a implantação do Parque Ecológico do Brejinho. Segundo relatos dos moradores da região, durante a construção do condomínio houve uma mobilização social em prol da conservação das nascentes e em virtude disso foi instalado um sistema de drenagem no intuito de minimizar os impactos advindos da implantação do condomínio (Figura 143).

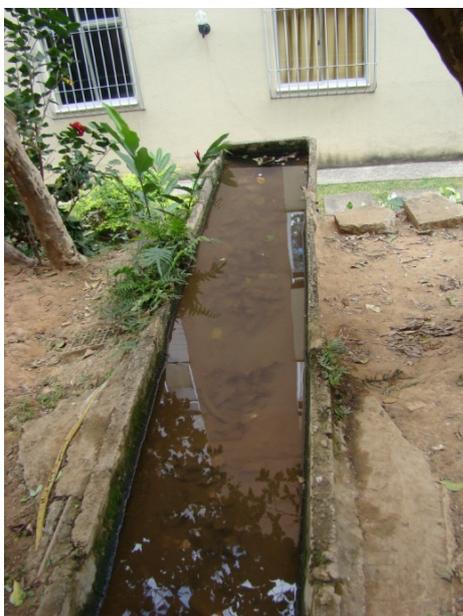
Figura 144: Reservatório suspenso usado para fins paisagísticos

A água da nascente não é utilizada para nenhum fim. Alguns dos moradores colocaram peixes ornamentais para efeito paisagístico em um reservatório no desnível do terreno (Figura 144 e Figura 145).
