1. APRESENTAÇÃO

O relatório que ora se apresenta traz como conteúdo o resultado das atividades de campo para identificação e cadastramento das 30 nascentes localizadas na bacia do ribeirão Onça indicadas para os Planos de Ação. Constitui o Produto V no primeiro aditivo do Contrato N° 007/AGB Peixe Vivo/2011, celebrado entre a Associação Executiva de Apoio à Gestão de Bacias Hidrográficas Peixe Vivo – AGB Peixe Vivo – e a LUME Estratégia Ambiental, cujo objeto é a execução de levantamento de áreas de nascentes hídricas e cadastramento dos respectivos cuidadores em áreas urbanas nas bacias dos Ribeirões Arrudas e Onça – Bacia do Rio das Velhas, em Minas Gerais.

5.1.SUB-BACIAS DO BAIXO RIBEIRÃO DO ONÇA

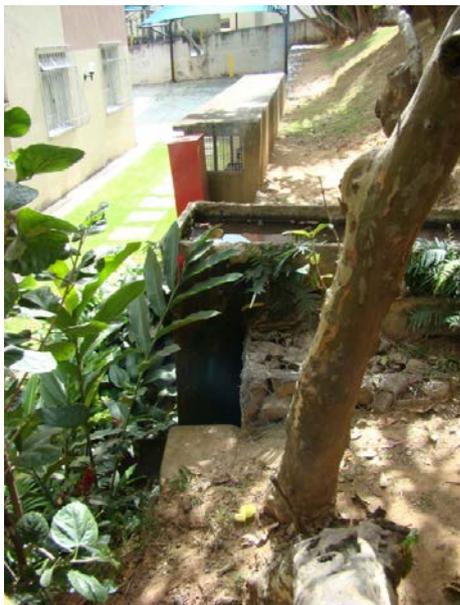
Figura 145: Desnível altimétrico a jusante do reservatório

A água da nascente não é utilizada para nenhum fim. Alguns dos moradores colocaram peixes ornamentais para efeito paisagístico em um reservatório no desnível do terreno (Figura 144 e Figura 145).

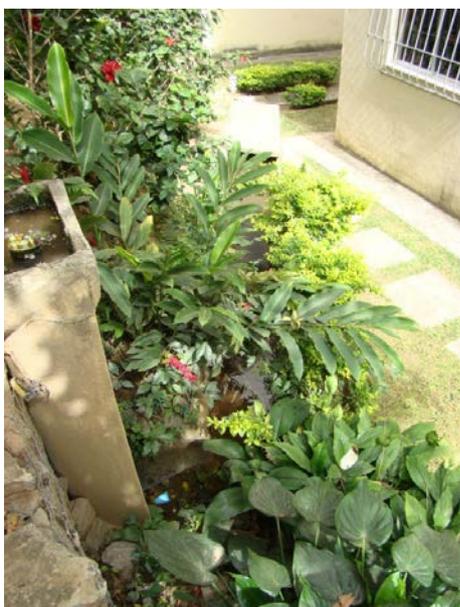
Figura 146: Acesso à nascente e vegetação do entorno

O acesso a nascente é fácil, e feito por dentro do condomínio (Figura 146). Em seu entorno foram observadas algumas espécies vegetais frutíferas e ornamentais, dentre elas mangueira, goiabeira, ora pro nobis, limão capeta, pingo d'ouro, roseira. Ressalta-se, entretanto que o terreno em geral possui alto grau de impermeabilização.

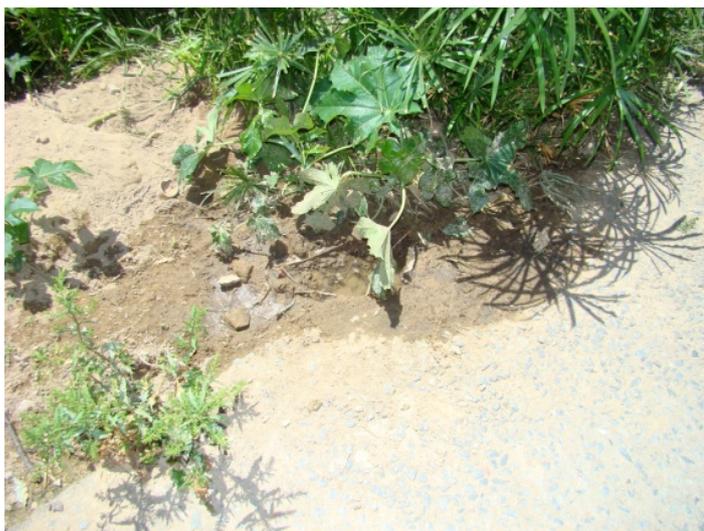
Figura 149: Nascente ON070

A nascente ON070 (Figura 149) está situada na Rua Ramiro Atanásio de Souza, 35, bairro Ouro Preto, regional Pampulha. Segundo informações obtidas através no site da Prefeitura de Belo Horizonte, o bairro foi construído a partir da Fazenda dos Menezes, que existia até a década de 1960 e está localizado na região da Pampulha. O surgimento deste bairro se deu após o loteamento desta propriedade. O crescimento mais acentuado veio com a construção de um dos principais corredores de trânsito da capital, a Avenida Carlos Luz, que tinha por finalidade melhorar o acesso ao Estádio Governador Magalhães Pinto, mais conhecido como Mineirão. Até então, o único acesso ao bairro era feito pela antiga estrada do Engenho Nogueira. A região atualmente conta com várias opções de acesso, entre elas as avenidas Pedro II, Carlos Luz, Tancredo Neves, Sarandi e o Anel Rodoviário.

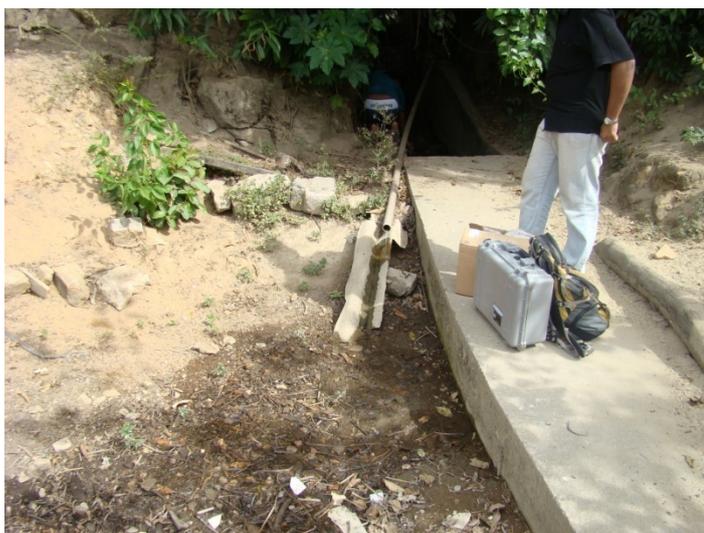
Figura 150: Área da nascente

A escada funciona como uma via de acesso para pedestres, ligando duas vias locais, nas quais existe um grande fluxo de pessoas de acordo com relatos da proprietária do imóvel (Figura 150). A água da nascente é drenada para a rede de esgoto (Figura 151).

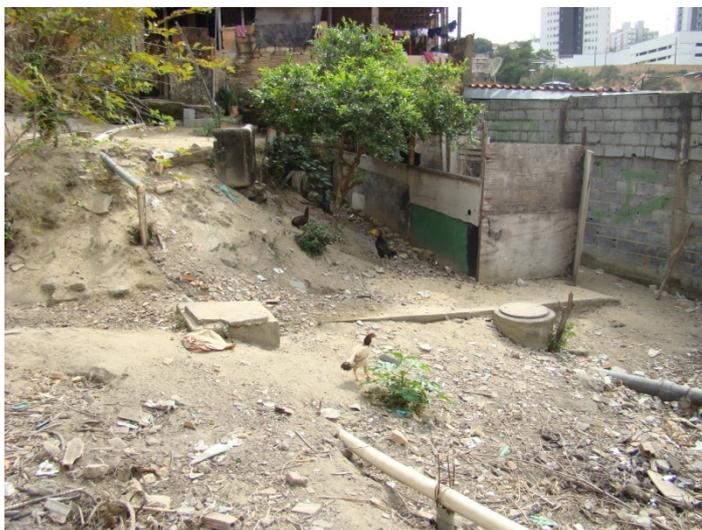
Figura 152: Área com solo exposto e grande quantidade de sedimentos

A área da nascente é de difícil acesso e em seu entorno observou-se a existência de amora, limão, pitanga e cana. Observou-se ainda presença de muitos sedimentos e ausência de cobertura vegetal em grande parte do terreno (Figura 152).

A presença de vegetação alterada e a possibilidade de contaminação por esgoto, bem como a proximidade da nascente de equipamentos urbanos e a facilidade de acesso se refletem no IIAM, motivo pela qual ela é considerada “Classe C”, com grau de proteção às nascentes razoável. A qualificação dos parâmetros da ON070 analisados segundo a metodologia adaptada de Gomes et al (2005), é apresentada na (Tabela 51) Tabela 50.

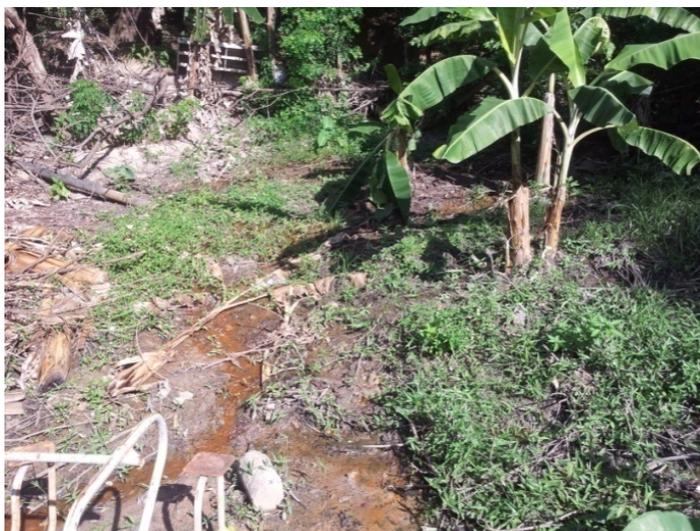
Figura 155: Nascente ON135

A nascente ON135 (Figura 155) está situada na rua José Oscar Barreiro, 758, bairro Planalto, regional Norte de Belo Horizonte. Está localizada em uma área de ocupação irregular na Mata do Planalto e trata-se de uma propriedade particular pertencente a Sra. Maria das Graças Miranda. Foi indicada para cadastramento pelo Sr. Vagner Luiz de Miranda, irmão da proprietária. A formação do bairro se deu através do loteamento da fazenda Capitão Eduardo devido ao grande crescimento da cidade de Belo Horizonte ocasionado pelo processo de metropolização na década de 1970. Várias pessoas vinham de outras cidades em busca de oportunidades de trabalho, desta forma o aumento populacional acentuou-se e foi necessário encontrar novos espaços para abrigar a população (PBH, sd).

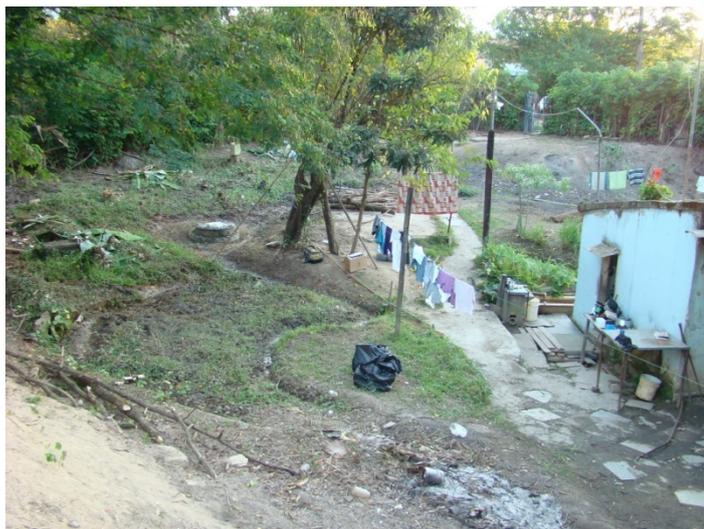
Figura 156: Entorno da nascente.

No lote em questão, não há abastecimento de água pela Copasa e a água da nascente é utilizada na moradia para todos os fins, inclusive para dessedentação humana (Figura 156). A presença dessa nascente é conhecida por praticamente toda a vizinhança e segundo a proprietária, em ocasiões referentes a falhas no abastecimento da rede geral da Copasa, a população local recorre a esta nascente.

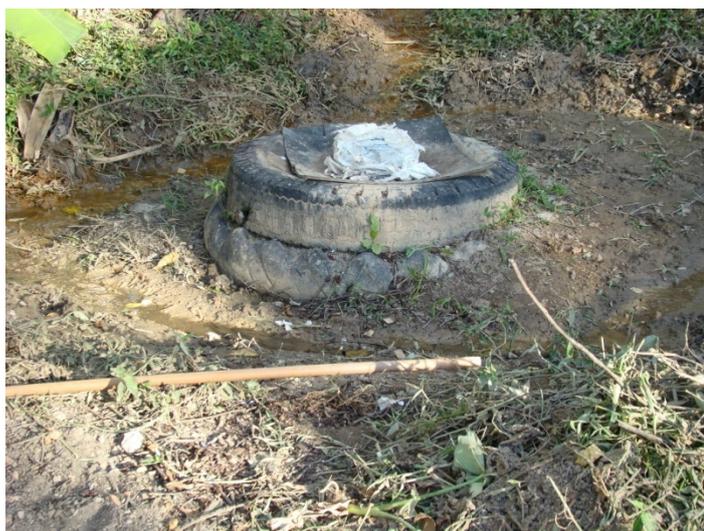
Figura 157: Área brejosa próxima à residência

Vale ressaltar que o solo do terreno em questão encontra-se com um alto grau de assoreamento e baixa impermeabilidade ficando a maior parte dele encharcado (Figura 157). A rede de esgoto na propriedade foi construída artesanalmente pelo irmão da proprietária. A água é captada e armazenada em uma banheira utilizada como reservatório (Figura 158).

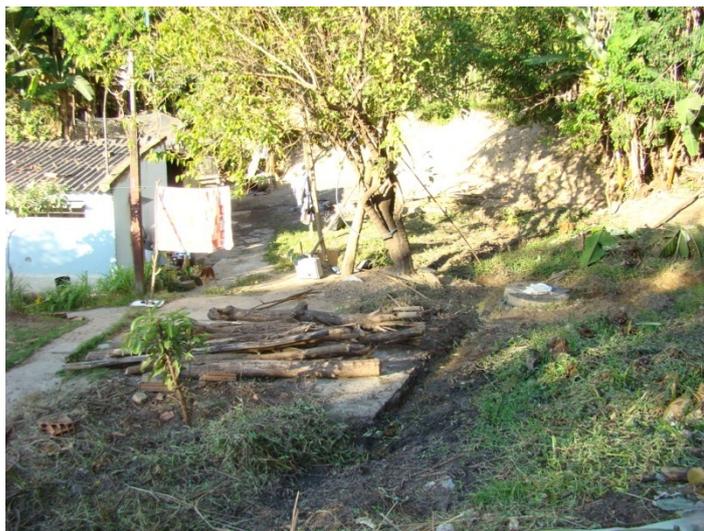
Figura 159: Árvores frutíferas nas proximidades da nascente

A área da nascente é de fácil acesso, sendo este feito por dentro da propriedade. Em seu entorno observou-se a existência de algumas espécies vegetais, dentre elas mexerica, laranja, pitanga, amora, ameixa, jurubeba (Figura 159).

Do ponto de vista ambiental, a nascente apresenta vegetação alterada e com uso constante, assim como proximidade de equipamentos urbanos e a facilidade de acesso. Essas características permitem inserir a nascente como "Classe C", com razoável grau de proteção. A qualificação dos parâmetros analisados segundo a metodologia adaptada de Gomes *et al* (2005), é apresentada na Tabela 53.

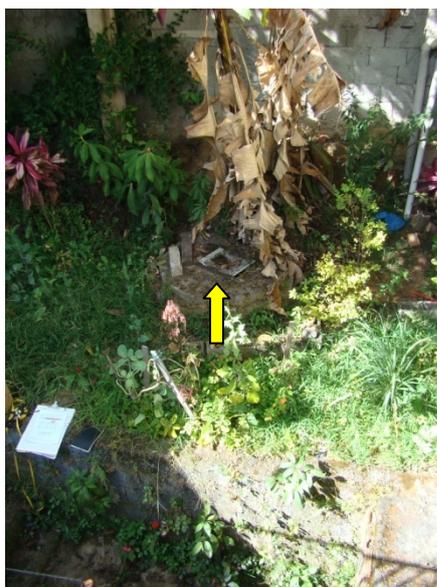
Figura 162: Nascente ON022

A nascente ON022 está situada na rua José Teixeira de Souza, 04, no bairro Jardim dos Comercíários, regional Venda Nova (Figura 162). Segundo informações obtidas através do Portal da Prefeitura de Belo Horizonte, a formação do bairro se deu em 1985, quando ele foi aprovado pela Prefeitura de Belo Horizonte. Com a expansão das periferias da capital no sentido norte no fim da década de 1960, e a transformação do núcleo central de Venda Nova em um centro regional, novos bairros e conjuntos habitacionais foram surgindo. A oferta de lotes tornou-se ainda mais intensa no início dos anos 1980, quando surgiu, entre outros, o Bairro Jardim dos Comercíários. Naquela época, a maioria dos loteamentos eram irregulares e precários, não havia abastecimento total de água e somente parte das ruas eram pavimentadas. Havia poucas casas na região e o comércio era muito precário, se resumindo em poucos botecos e um armazém. Para fazer feira, era preciso ir ao centro comercial de Venda Nova.

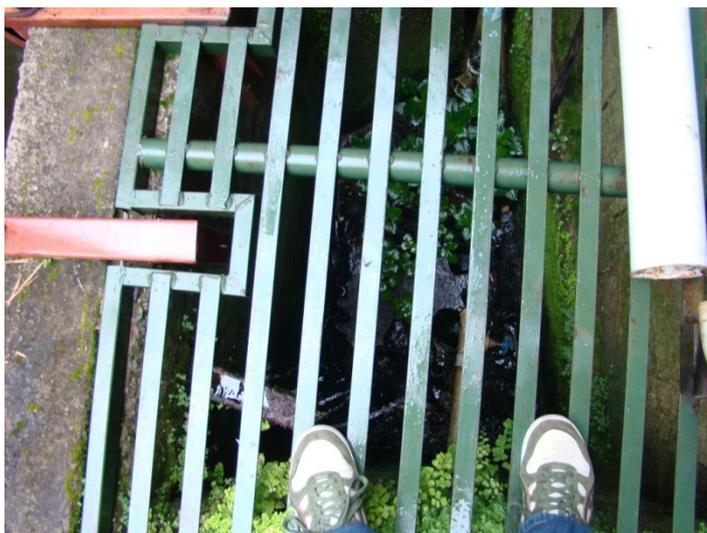
Figura 163: Sistema construído para drenar a água da nascente.

O morador relata um histórico que remonta ao início da ocupação na sub-bacia, quando sua família e alguns vizinhos consumiam água proveniente da nascente onde se localiza sua residência. Posteriormente, foi realizado um loteamento nessa área e sua família optou por adquirir o terreno onde essa nascente encontra-se inserida. Desde então o cuidador busca adotar medidas que permitam a interação harmônica entre a ocupação da área e a existência da nascente. Dentre essas ações, destaca-se a construção de uma complexa rede de drenagem dessa nascente (Figura 163) e a construção de um lago conforme pode ser verificado na Figura 164.

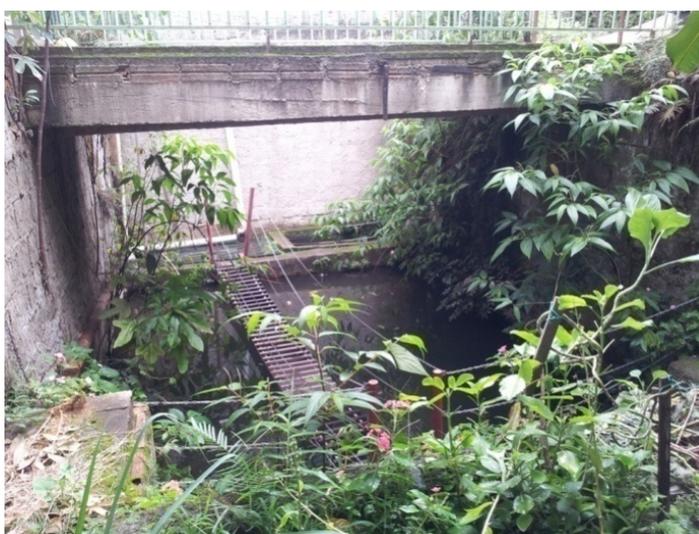
Figura 166: Vegetação do entorno da nascente ON022

A área da nascente é de fácil acesso que se realiza por dentro da propriedade (Figura 165). Em seu entorno a vegetação predominante é herbácea e dentre as espécies encontradas no entorno estão: amoreira, bananeira, embaúba, cana-de-macaco, jaborandi, pitangueira, alecrim (Figura 166). O grau de impermeabilização é baixo, assim como a declividade do terreno.

Essa diversidade de contextos faz com que essas nascentes sejam inseridas em categorias diferentes conforme metodologia proposta pelo IIAM. Os impactos macroscópicos identificados na nascente ON022 estão relacionados à proximidade de equipamentos urbanos, a facilidade de acesso, existência de uso e presença de vegetação alterada, motivo pelo qual é considerada como “Classe C”, com razoável grau de proteção à nascente (Tabela 55).

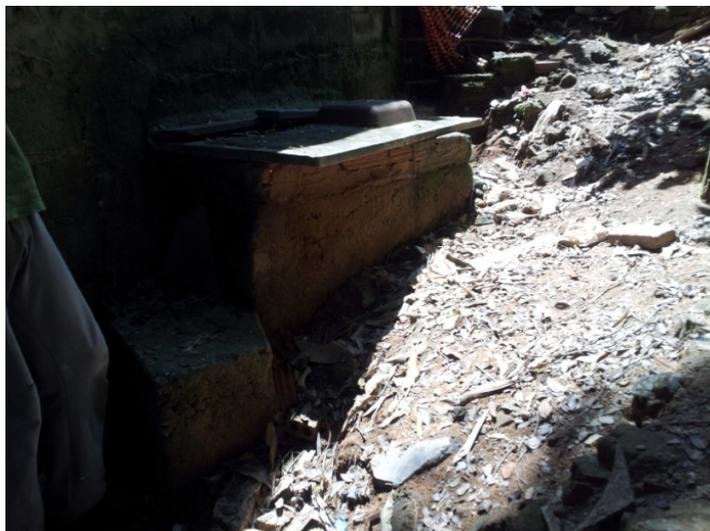
Figura 170: Caixa onde ocorre a exfiltração da água

A nascente encontra-se na propriedade do Sr. Valdir de Oliveira, e está localizada na bacia do córrego Baleares, próximo a um parque Linear criado pela Prefeitura de Belo Horizonte no âmbito do projeto DRENURBS. Trata-se de uma nascente localizada em uma propriedade multifamiliar, onde toda a família possui consciência acerca da importância das nascentes e contribui para a preservação da mesma. Para tanto, foi construída uma caixa de concreto junto ao muro, no local onde ocorre a exfiltração de água (Figura

170). A partir dessa estrutura construída, a água converge pelo terreno até a rede pluvial da rua Bucareste, criada durante a intervenção do projeto DRENURBS.

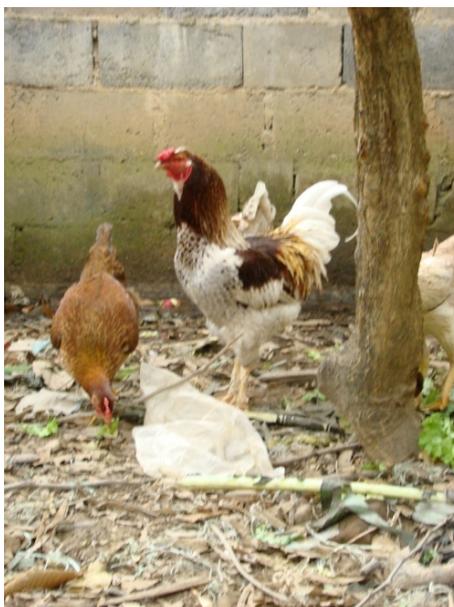
Figura 171: Criação de animais no terreno onde se localiza a nascente ON024

A área onde se localiza a nascente contemplada pelo plano de ação possui 5.900m². O proprietário está no local há 40 anos, e neste lote habitam quatro famílias distribuídas em quatro residências que se encontram a cerca de 30 metros de distância da nascente. A água da nascente é utilizada para dessedentação de animais (Figura 171) e uso doméstico, não sendo utilizada para o consumo humano. Segundo informações repassadas pelo proprietário, a água já foi analisada e foram apontados altos índices de coliformes fecais, mas que ainda assim optaram por conservar a nascente na propriedade.

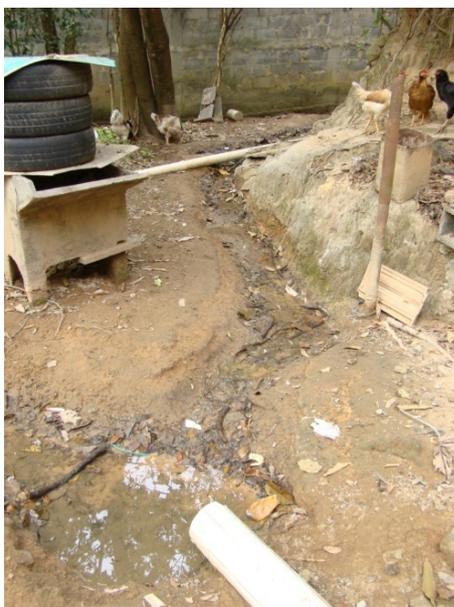
Figura 172: Encanamento feito pelos moradores.

Ressalta-se que embora seja feita a cobrança da taxa de esgoto pela COPASA, este ainda não foi instalado, de acordo com informações fornecidas pelo próprio cuidador, Sr. Valdir de Oliveira. Alguns moradores jogam esgoto direto no solo, e outros tentaram fazer encanamento por conta própria (Figura 172).

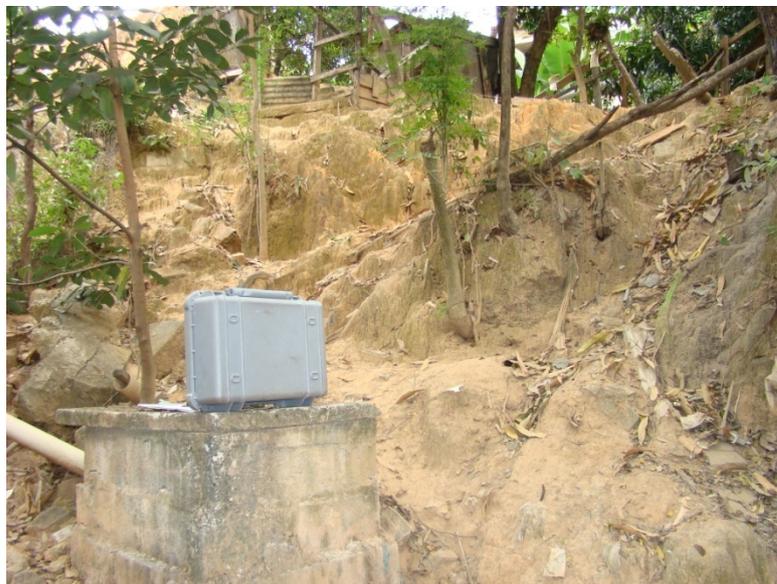
Figura 173: Processos erosivos nas encostas do terreno.

Observou-se também talude exposto e solo com alto grau de processos erosivos. Existem ainda encostas com riscos de deslizamento de terra. (Figura 173). Dentre as espécies encontradas no loteamento, foram observadas: mangueira, banana da terra, laranja, acerola, embaúba, aroeira, chuchu, além do cultivo de uma

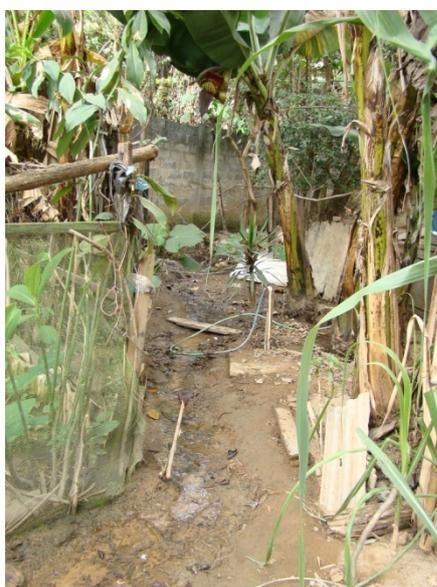
Figura 174: Vegetação na nascente ON024

horta. (Figura 174).

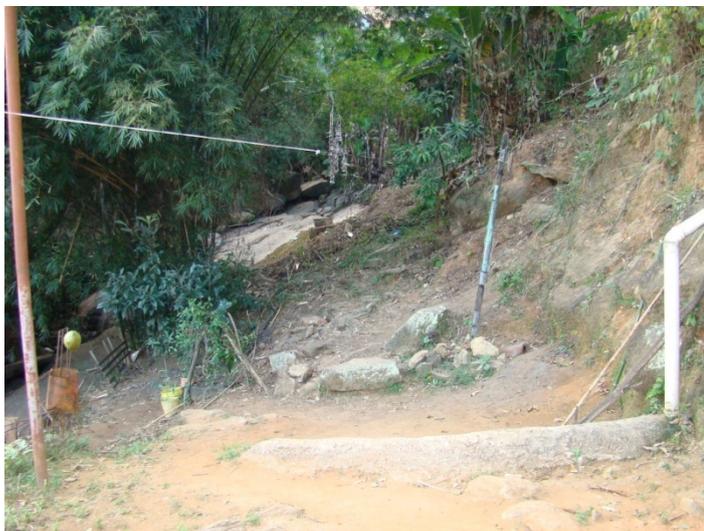
Figura 178: Área da nascente na propriedade do cuidador

A nascente encontra-se na propriedade do Sr. Sebastião Gomes de Souza (Figura 178). Os moradores da região relataram fazer o uso da água destas e de outras nascentes localizadas em suas proximidades para diversos usos no passado, inclusive para consumo humano. Ainda é possível visualizar algumas mangueiras que transportam água de outras nascentes para algumas casas no bairro, porém o uso dessa água reduziu

drasticamente devido ao despejo de esgoto realizado no córrego. Esse grande volume de efluentes compromete não só a qualidade da água das nascentes e do córrego, mas a qualidade de vida da população que mora em suas imediações (Figura 178).

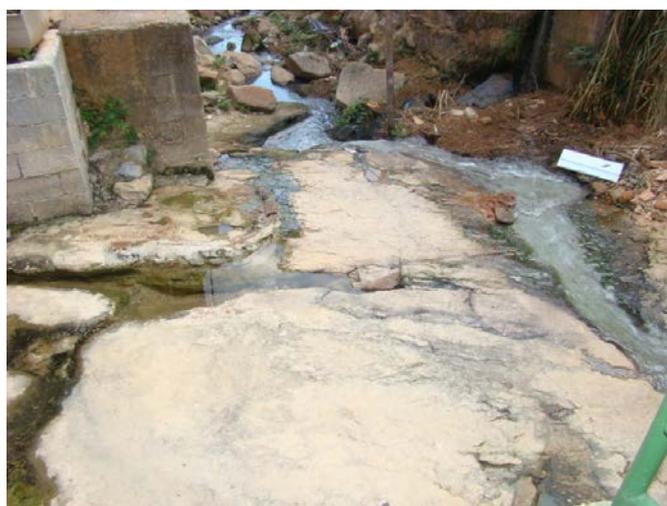
Figura 179: Distância das moradias para a nascente

O proprietário está no local há 30 anos, e neste lote residem vinte famílias. Essas moradias estão a cerca de 30 metros de distância da nascente. A água da nascente é utilizada para fins variados, de acordo com as necessidades de cada família moradora do terreno. É importante ressaltar que atualmente é feita a cobrança da taxa de esgoto pela COPASA, mas este ainda não foi instalado, de acordo com informações fornecidas pelo próprio cuidador, Sr. Sebastião. Alguns moradores jogam esgoto direto no solo, e outros tentaram fazer encanamento por conta própria. O acesso à nascente é difícil, através de uma trilha escorregadia de aproximadamente 70 metros de comprimento (Figura 179). Dentre as espécies encontradas em seu entorno foram observadas: bambu, magueiras e banana.

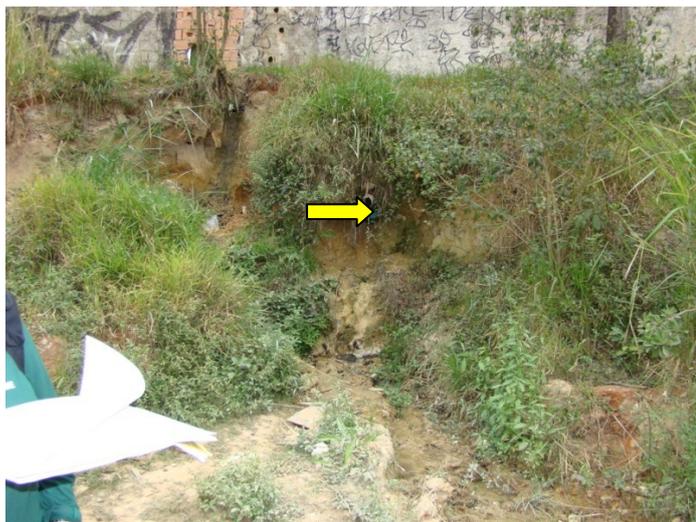
A nascente está localizada em área pública, junto ao muro da Escola Municipal Jardim Felicidade e se encontra no mesmo quarteirão de outra nascente com características muito próximas (Figura 185). Entende-se que o plano de ação deve ocorrer em conjunto, pois seria pouco educativo melhorar a qualidade apenas de uma delas. Os moradores do bairro possuem uma estreita relação com as nascentes e alguns deles, mesmo com abastecimento de água pela Copasa, ainda fazem uso da água para diversos fins domésticos e também para dessedentação humana.

Figura 185: Nascente localizada no mesmo quarteirão

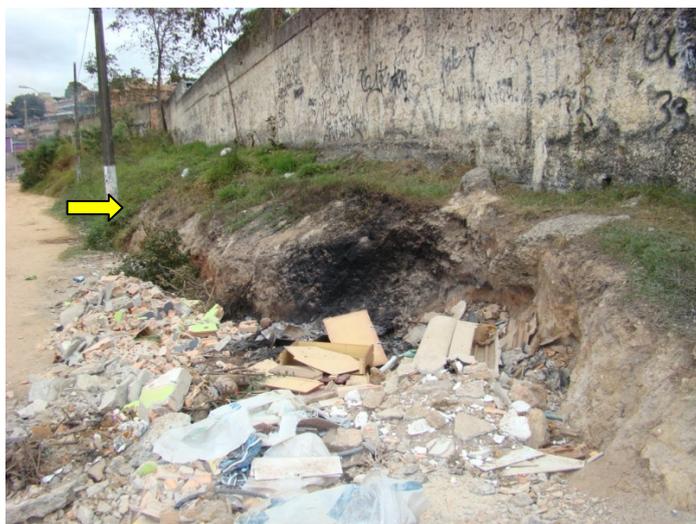
No quarteirão onde se localizam as nascentes, existem atualmente diversos pontos de depósitos clandestinos de lixo, popularmente conhecidos como “bota fora” (Figura 186). A água escoar diretamente para o córrego Tamboril e a alguns metros a jusante, deságua no Córrego Isidoro (Figura 187).

Figura 186: Depósito de lixo clandestino ao lado da nascente

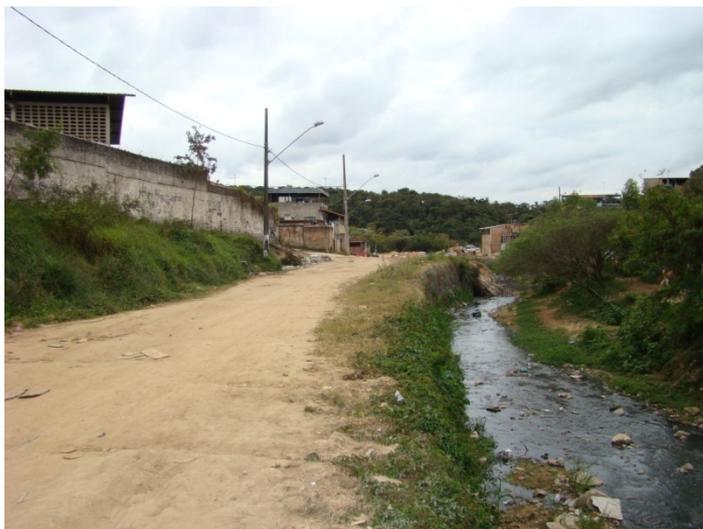
Figura 187: Córrego Tamboril na mesma via em que se localiza a nascente

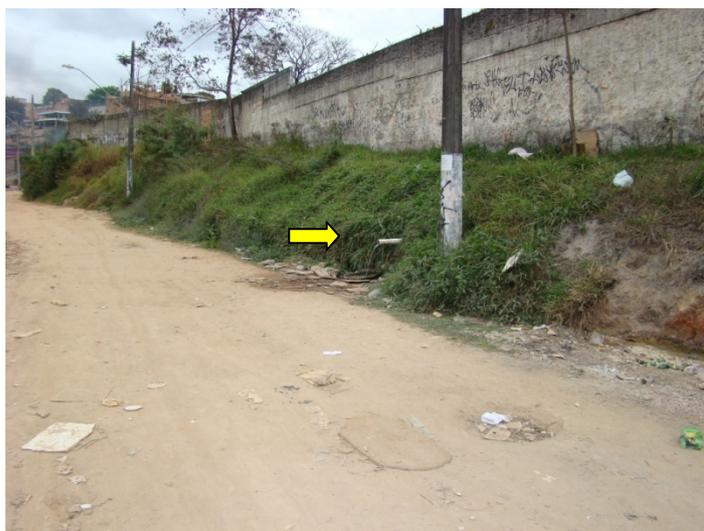
Segundo relato do cuidador, o coordenador do Núcleo Tamboril Antônio Soares Ruas, parte da população localizada na área encontra-se desmotivada por falta de assistência do poder público e dos demais órgãos competentes na preservação das nascentes, uma vez que elas se encontram em área pública. No entorno da nascente observou-se a existência de algumas espécies herbáceas mesmo com vegetação bastante descaracterizada e presença de talude exposto. A Figura 188 apresenta a nascente e permite a visualização de seu entorno.

Figura 188: Entorno da nascente

No que se refere aos impactos macroscópicos, verificou-se a proximidade da nascente de equipamentos urbanos, a facilidade de acesso, bem como a não existência de vegetação e presença de resíduos próximos a nascente, fatores esses impactam menos nessa no IIAM. A modificação nesses parâmetros, permitiu a inserção dessas nascentes na “Classe C”, com grau de proteção razoável. A qualificação dos parâmetros

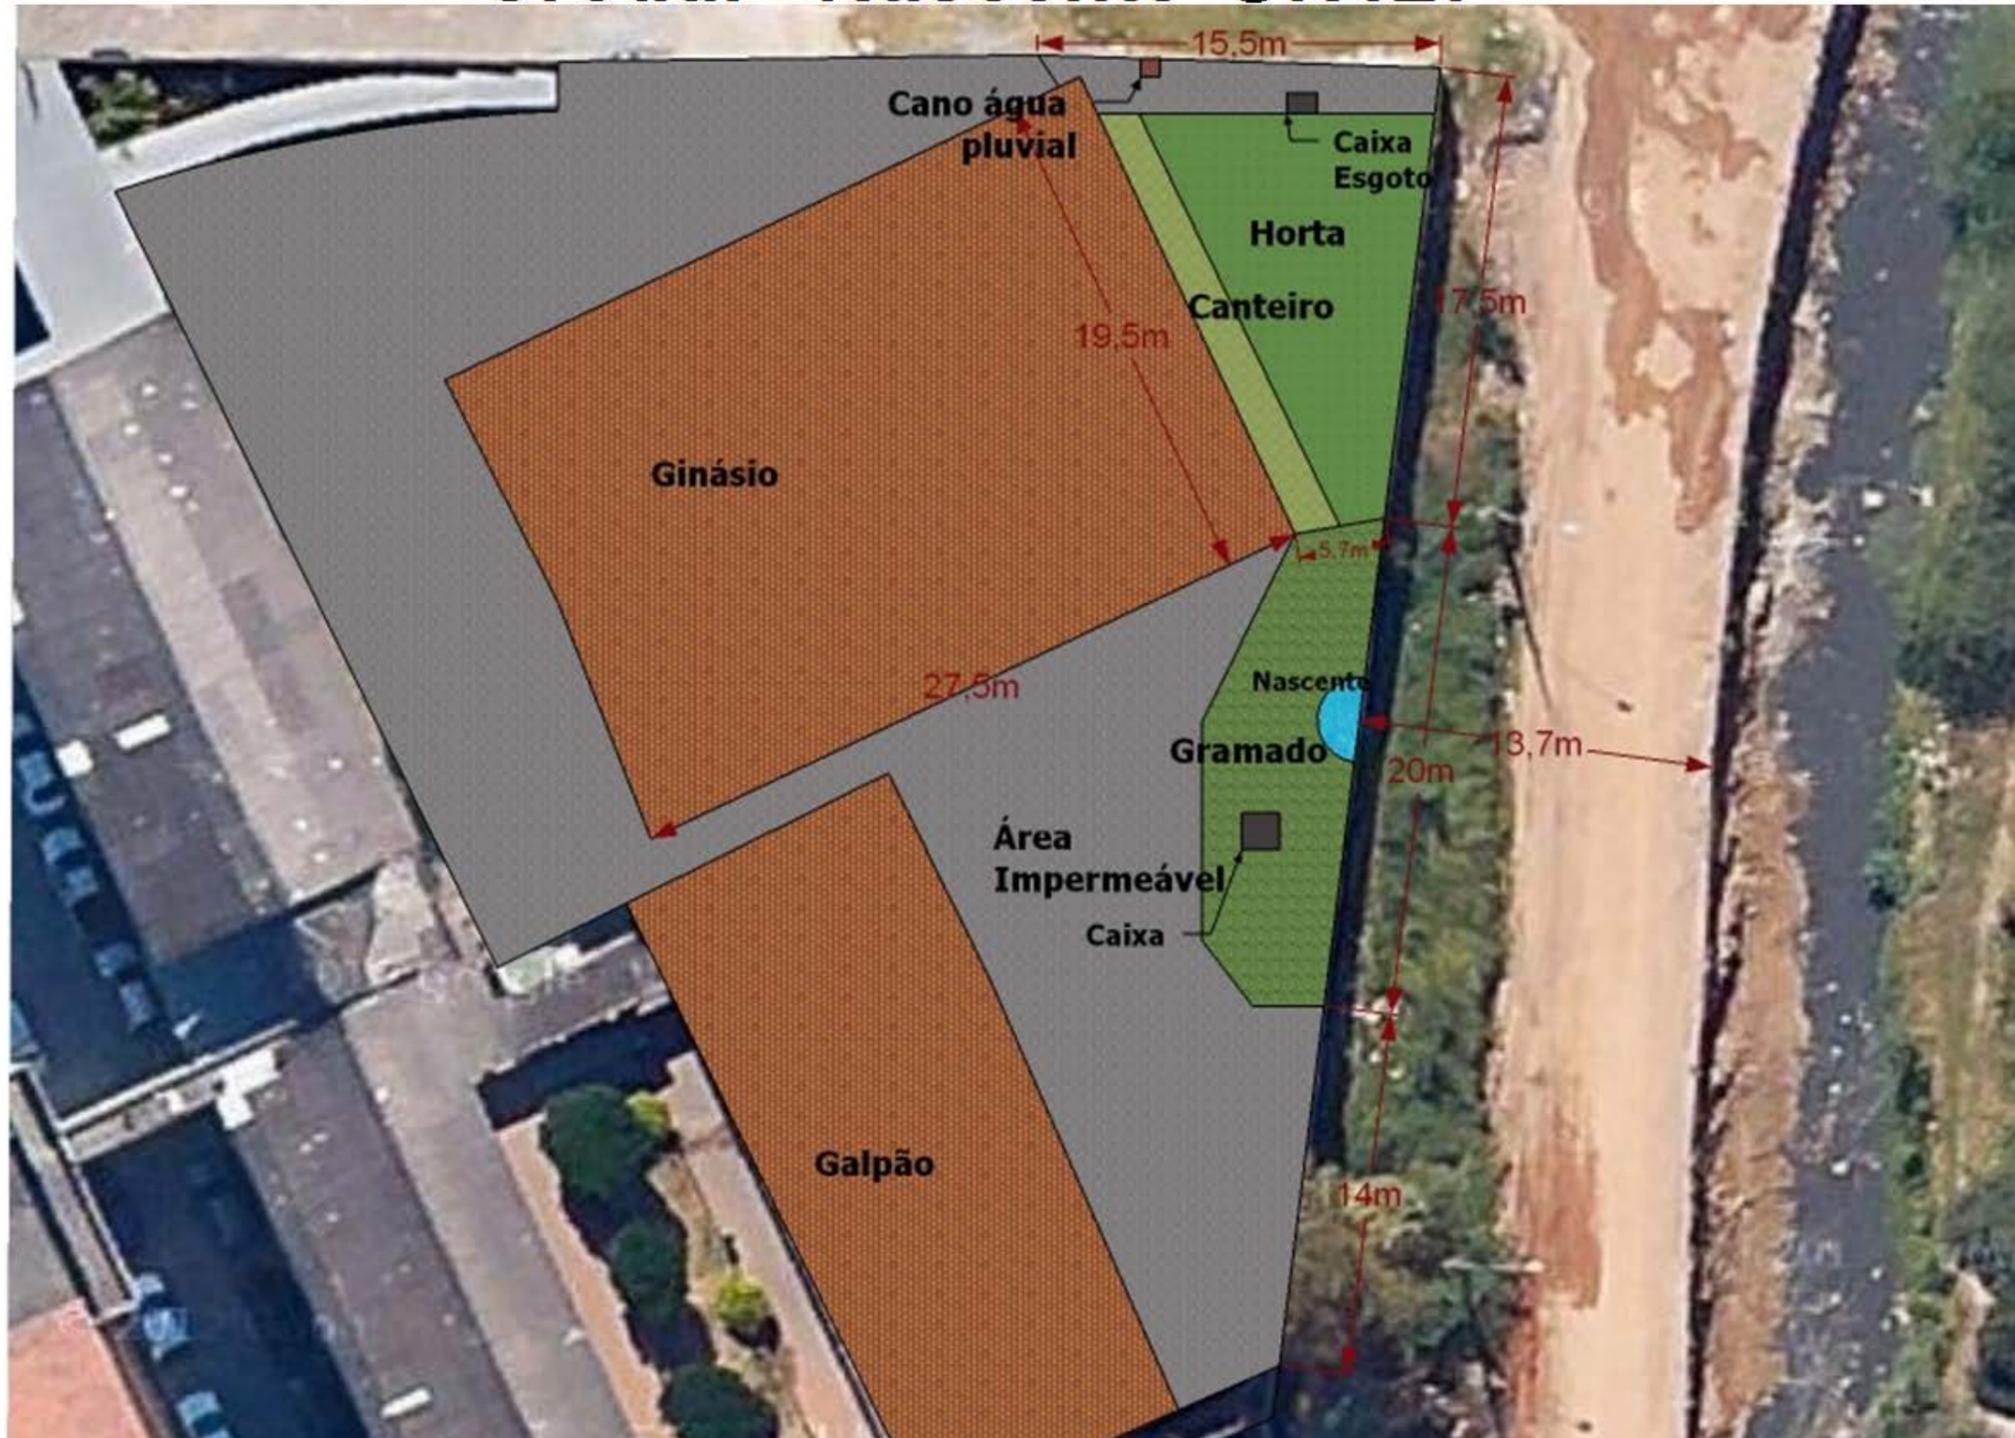
Croqui - Nascente ON127

Figura 190: Croqui de localização da nascente ON127

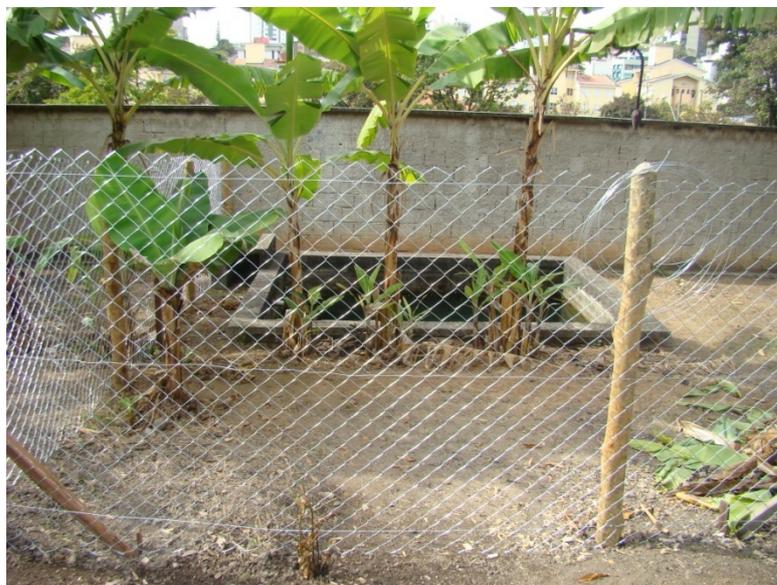
A nascente ON 112 está situada na Rua Marcos Oliveira, 317, bairro Ouro Preto, regional Pampulha em Belo Horizonte (Figura 191). Segundo informações obtidas através do Portal da Prefeitura de Belo Horizonte, o bairro Ouro Preto foi construído a partir da Fazenda dos Menezes, que existia até a década de 1960, e está localizado na região da Pampulha. O surgimento deste bairro se deu após o loteamento desta propriedade. O crescimento mais acentuado da região veio com a construção de um dos principais corredores de trânsito da capital, a Avenida Carlos Luz, que tinha por finalidade melhorar o acesso ao Estádio Governador Magalhães Pinto, mais conhecido como Mineirão. Até então, o único acesso ao bairro era feito pela antiga estrada do Engenho Nogueira. A região atualmente conta com várias opções de acesso, entre elas as avenidas Pedro II, Carlos Luz, Tancredo Neves, Sarandi e o Anel Rodoviário.

Figura 191: Nascente ON112

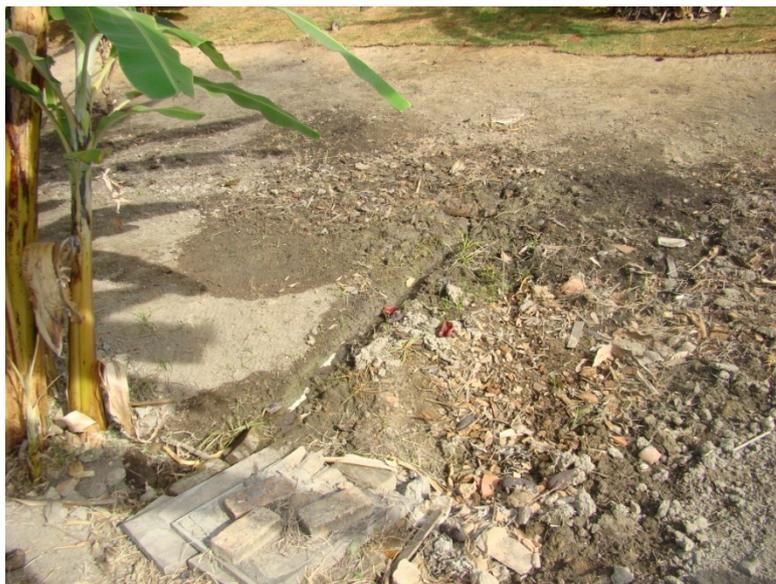
A área onde se encontra a nascente contemplada pelo plano de ação possui m^2 . Neste local reside uma única família e quem cuida da manutenção da nascente é a proprietária, Sra. Márcia Horta Fernandes Reis. A água não é utilizada para nenhum fim e a nascente ocorrem vários pontos de exfiltração do terreno (Figura 192 e Figura 193).

Figura 192: Um dos pontos de exfiltração a montante do reservatório

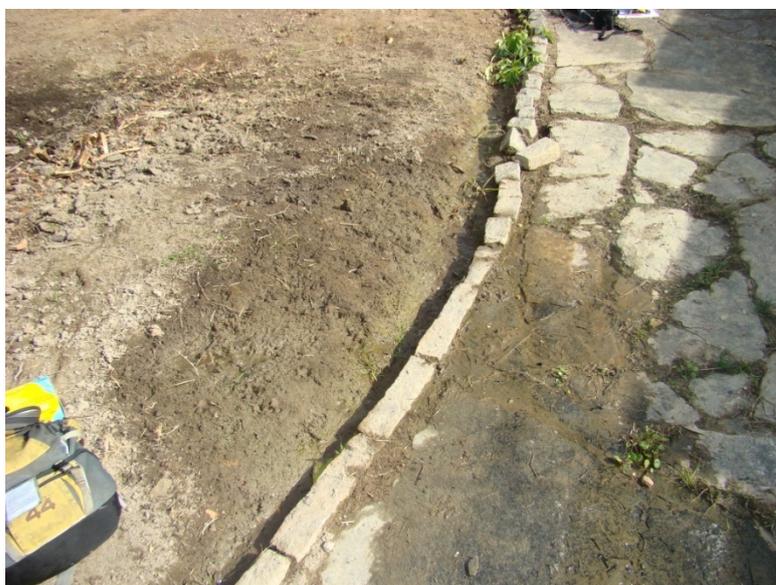
Figura 193: Ponto de exfiltração próximo ao reservatório

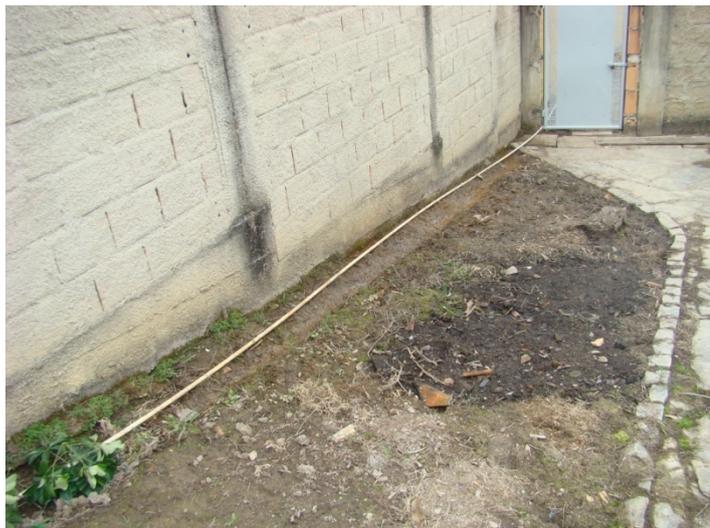
A propriedade encontra-se em processo de desmembramento, sendo que diversas áreas foram alugadas até a Av. Fleming. Destaca-se ainda, que o lote ao lado da propriedade apresentava um grande poço que, segundo relatos de moradores, foi aterrado nos últimos anos e agora apresentam exfiltrações em vários pontos, alguns deles no terreno, próximo ao muro da cuidadora (Figura 194).

Figura 194: Exfiltração proveniente do terreno vizinho

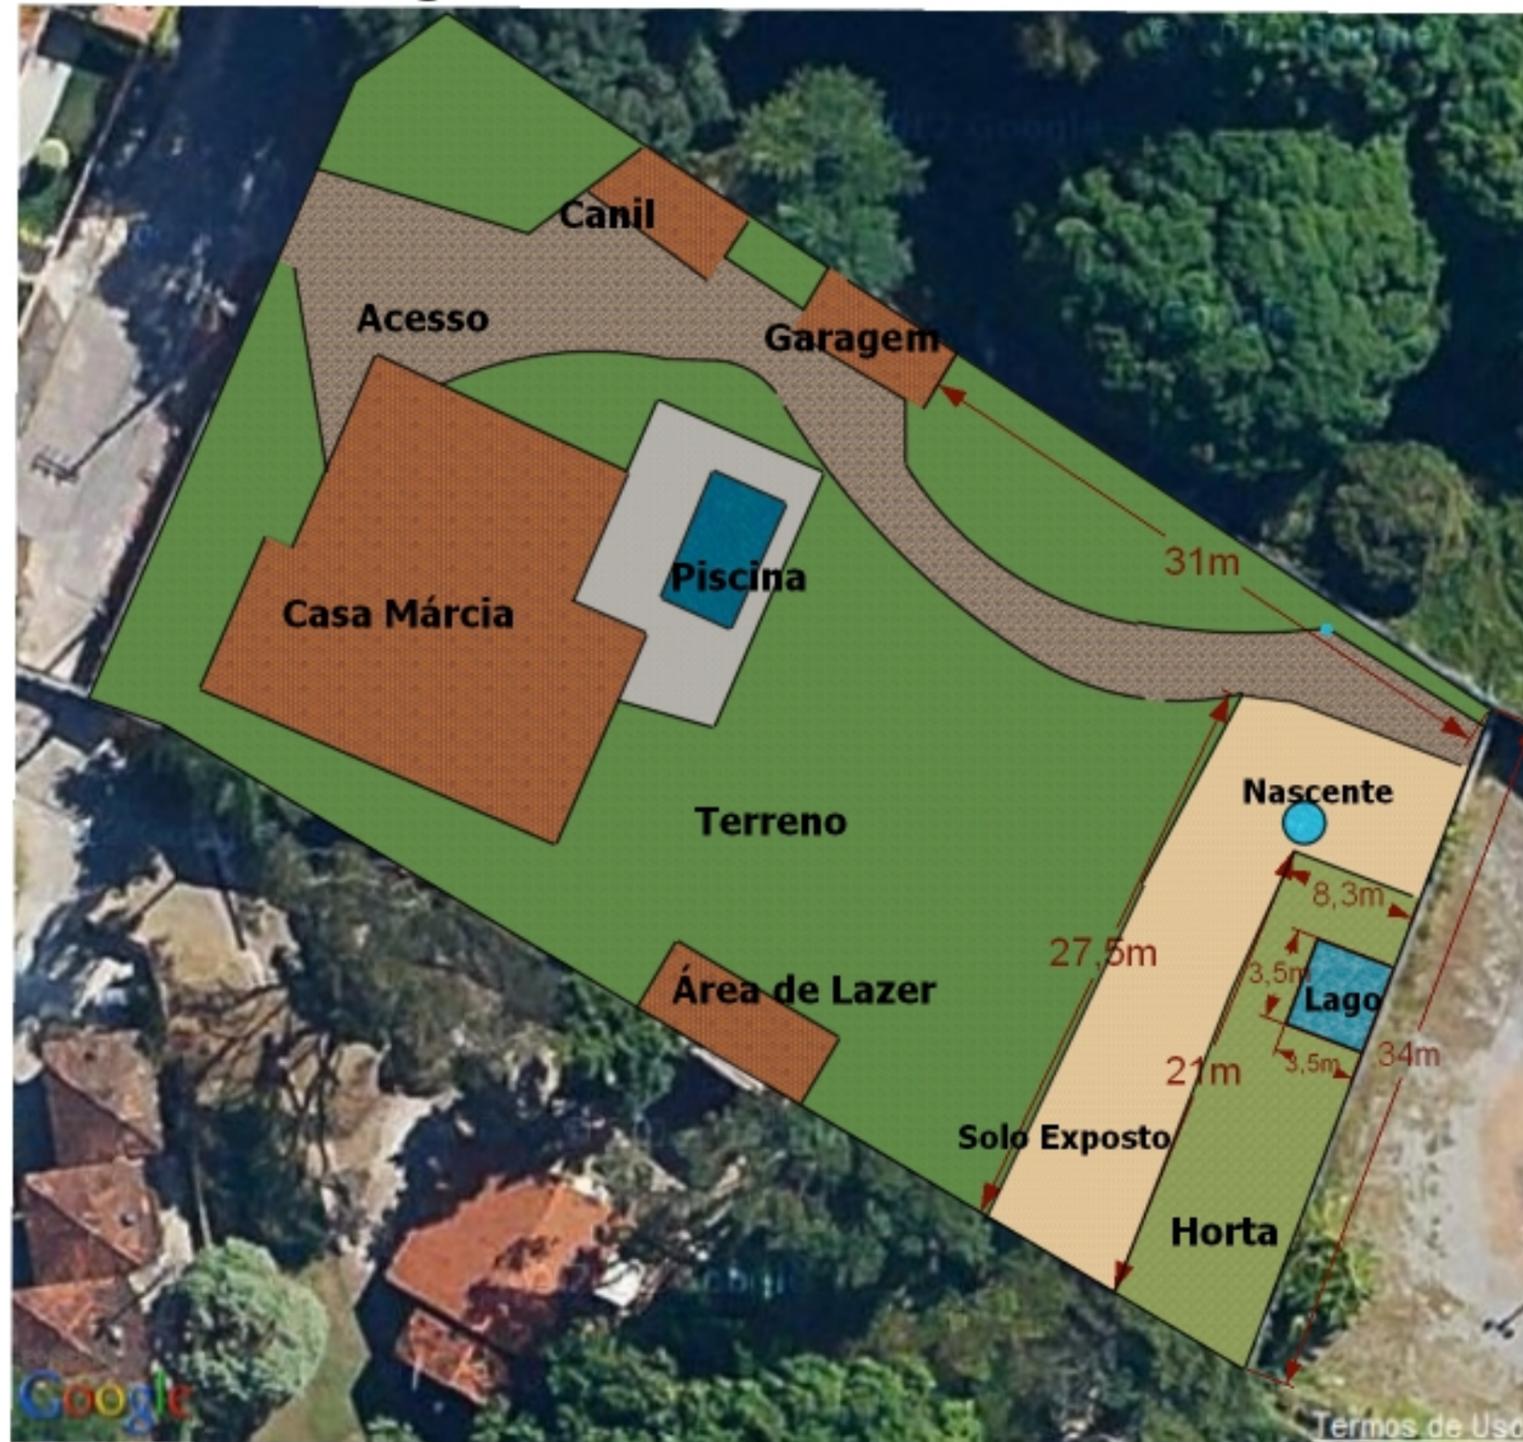
CROQUI NASCENTE - ON112

Figura 197: Croqui de localização da nascente ON112

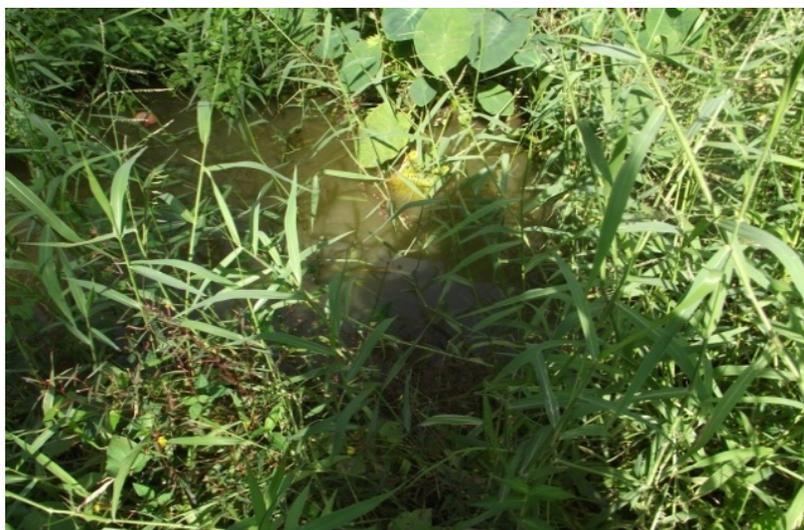
A nascente ON116 (Figura 198) encontra-se localizada em uma propriedade onde opera o Instituto Farina do Brasil, na rua Jordânia, 300, no bairro Preto (Figura). Como colocado anteriormente, segundo informações obtidas através do Portal da Prefeitura de Belo Horizonte, o bairro Ouro Preto foi construído a partir da Fazenda dos Menezes, que existia até a década de 1960, e está localizado na região da Pampulha. O surgimento deste bairro se deu após o loteamento desta propriedade. O crescimento mais acentuado da região veio com a construção de um dos principais corredores de trânsito da capital, a Avenida Carlos Luz, que tinha por finalidade melhorar o acesso ao Estádio Governador Magalhães Pinto, mais conhecido como Mineirão.

Figura 198: Lago formado pela nascente ON116 em época de chuva

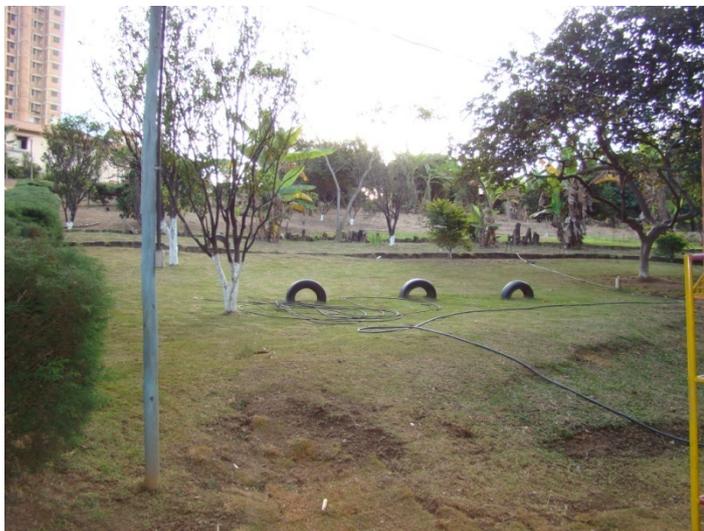
Embora a maior parte da vertente a montante da nascente seja coberta por gramíneas e plantas ornamentais

(Figura 199), a área adjacente à nascente encontra-se com solo exposto e compactado, gerando carreamento de sedimentos para o lago que forma o reservatório da nascente (Figura 200).

Figura 199: Vertente gramada distante da nascente

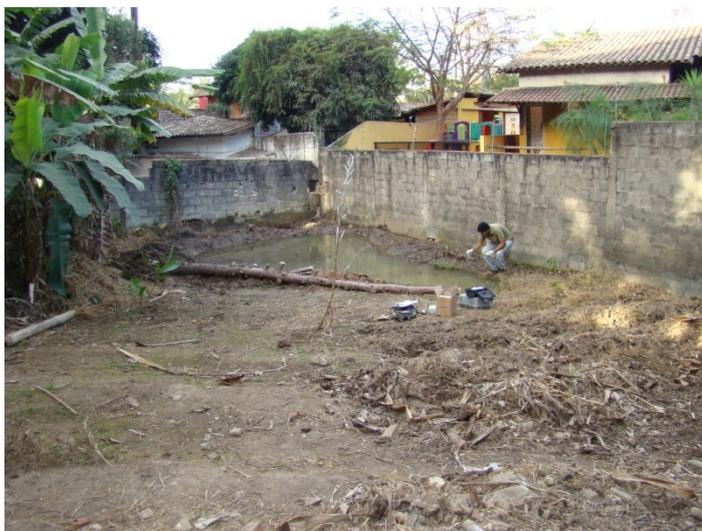
Figura 201: Lago exposto ao carreamento de sedimentos no fundo do terreno

A água apresenta-se turva e há indícios de acúmulo de sedimentos que podem vir a assorear o lago, prejudicando o volume de água da nascente (Figura 201). O uso da nascente é educativo e terapêutico, pois desperta nas crianças a importância da água. A cuidadora informou a existência de peixes no lago para o controle da dengue.
