1. APRESENTAÇÃO

O relatório que ora se apresenta traz como conteúdo o resultado das atividades de campo para identificação e cadastramento das 30 nascentes localizadas na bacia do ribeirão Onça indicadas para os Planos de Ação. Constitui o Produto V no primeiro aditivo do Contrato N° 007/AGB Peixe Vivo/2011, celebrado entre a Associação Executiva de Apoio à Gestão de Bacias Hidrográficas Peixe Vivo – AGB Peixe Vivo – e a LUME Estratégia Ambiental, cujo objeto é a execução de levantamento de áreas de nascentes hídricas e cadastramento dos respectivos cuidadores em áreas urbanas nas bacias dos Ribeirões Arrudas e Onça – Bacia do Rio das Velhas, em Minas Gerais.

5.1.SUB-BACIAS DO BAIXO RIBEIRÃO DO ONÇA

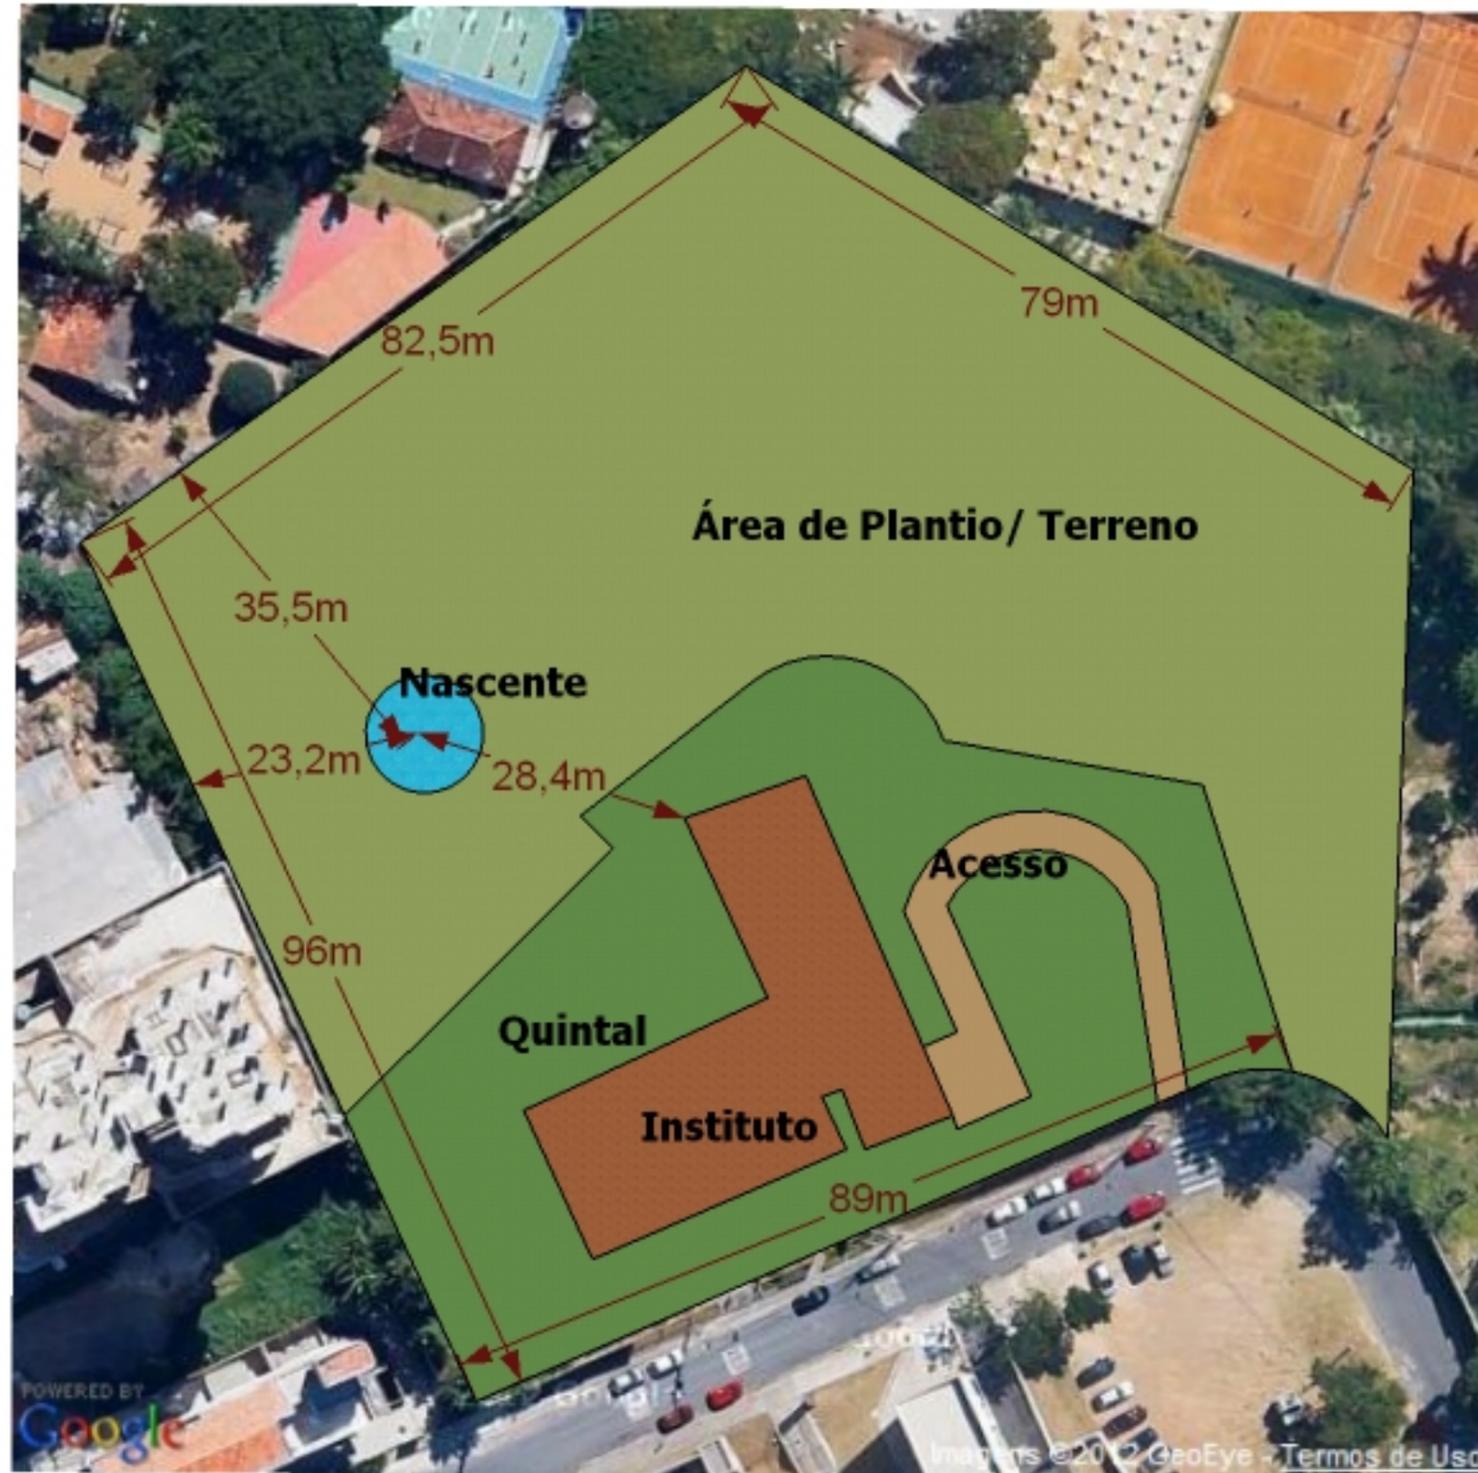
CROQUI NASCENTE - ON116

Figura 203: Croqui de localização da nascentes ON116

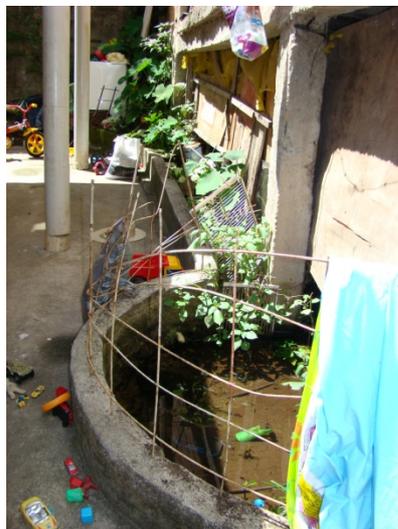
O Tipo 1 abrange nascentes com morfologia em intervenção e exfiltração difusa. Todas possuem contatos

estratigráficos marcados por afloramentos rochosos na nascente em mantos de intemperismo não mensuráveis. Além disso, as nascentes desse tipo são fixas, com vazão de magnitude intermediária, bem como sua razão de vazão. AR061 e AR065 são representantes puras (com gik igual a 1 para este perfil) desde tipo, tal como exemplificado na Figura 207.

Figura 207: Exemplo de nascente do tipo 1.

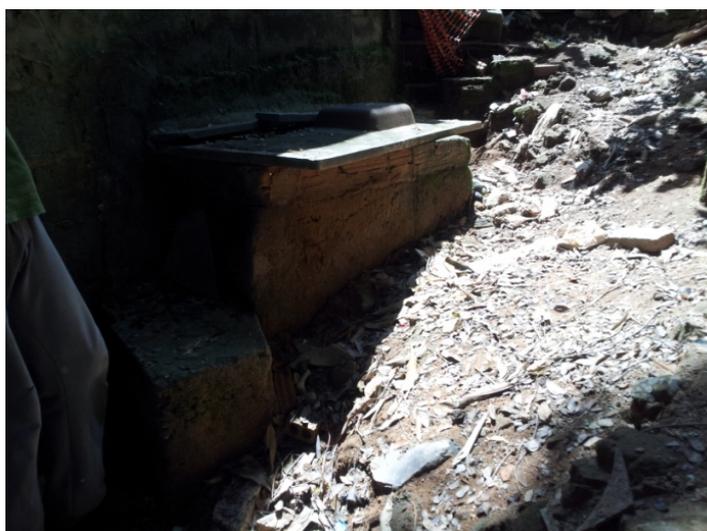
O Tipo 2 possui diversas semelhanças com o Tipo 1. Em ambos, todas as nascentes são perenes e fixas, com contatos estratigráficos e afloramentos rochosos na nascente. O tipo dois agrupa nascentes pontuais, preferencialmente em intervenção ou cavidade. Suas vazões médias anuais são elevadas, com variação pequena a média, muito provavelmente, relacionado à elevada profundidade do manto de intemperismo que garante maior armazenamento de água. ON118, ON024, ON070, ON158, ON080, AR015 e AR094 são exemplos de nascentes perfeitamente ajustadas ao Tipo 2, tal como exemplificado na Figura 208.

Figura 208: Exemplo de nascente do tipo 2.

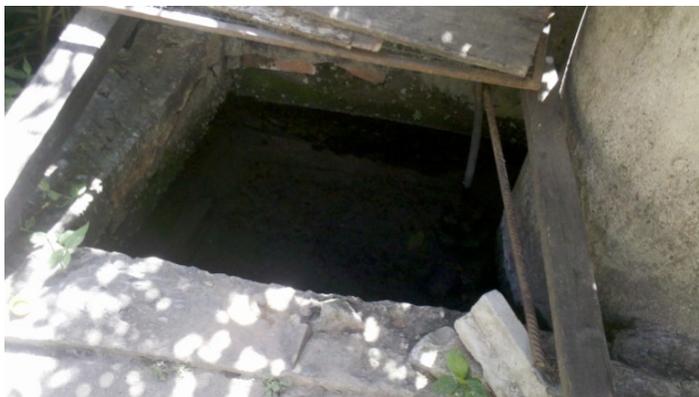
O Tipo 3 também guarda muitas características em comum com os Tipos 1 e 2. Todas as suas nascentes são

perenes e fixas, com morfologia em intervenção e exfiltração difusa. São nascentes com contatos estratigráficos e em afloramentos rochosos. As vazões possuem magnitude intermediária e razão verão/inverno baixa, devido à elevada profundidade do manto de intemperismo em parte das nascentes desse tipo. As nascentes ON155, ON052, ON136 e AR179 são os melhores exemplos desse tipo, tal como exemplificado na Figura 209.

Figura 209: Exemplo de nascente do tipo 3.

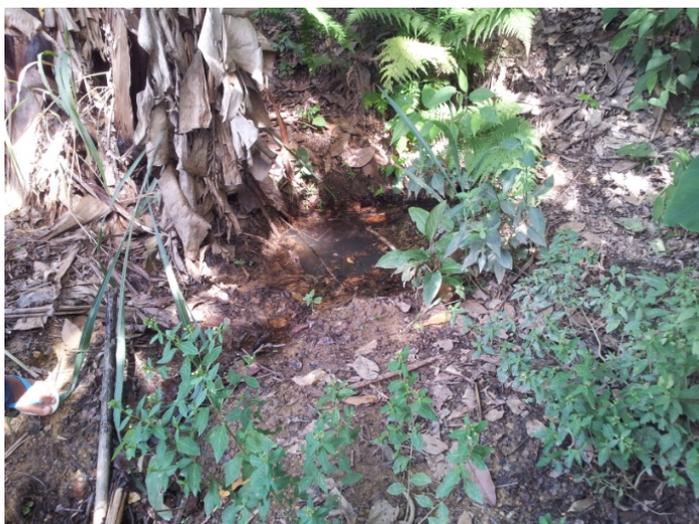
O Tipo 4 é representado por nascentes perenes, em concavidade com exfiltração difusa (preferencialmente) ou pontual; não possuem contatos estratigráficos, por isso os afloramentos rochosos são inexistentes ou ocorrem a montante ou jusante das nascentes. É o único tipo que abrange nascentes móveis, ainda que em minoria. As vazões são médias a baixas, com razão de vazão média a grande em mantos de intemperismo espessos. ON025, AR170, AR139, AR030, AR162, ON116, AR032 e ON135 possuem gik igual a um para esse perfil, tal como exemplificado na Figura 210.

Figura 210: Exemplo de nascente do tipo 4.

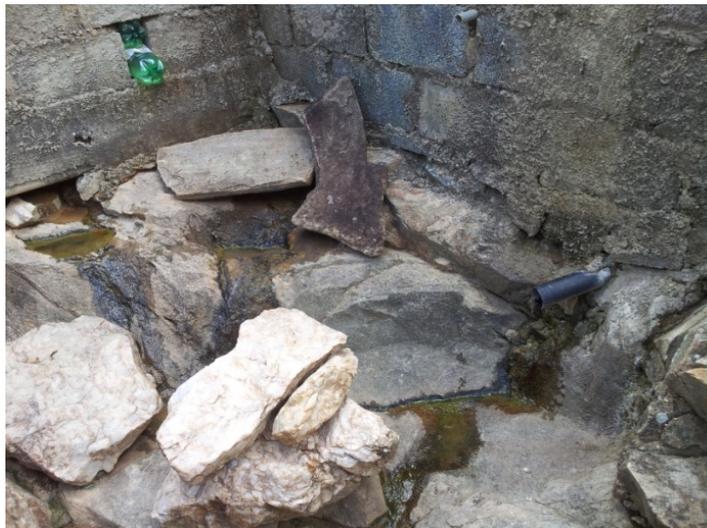
O Tipo 5 é aquele de menor grau de pureza, ou seja, com menor número de características com 100% de inclusão no grupo, o que complexifica sua descrição. As nascentes desse tipo podem ser em concavidade ou em afloramento, com exfiltração difusa ou múltipla. Os contatos estratigráficos são existentes, bem como afloramentos rochosos nas nascentes. É nesse tipo que se enquadram as nascentes temporárias, ainda que também estejam presentes nascentes perenes. São nascentes fixas, com vazões baixas e razões de vazão

elevadas. As nascentes mais características desse tipo são AR086, AR012, AR066 e ON016, tal como exemplificado na Figura 211.

Figura 211: Exemplo de nascente do tipo 5.
